DIRECCION GENERAL DE AERONAUTICA CIVIL
DIRECCION DE ANALISIS DE ACCIDENTES E INCIDENTES DE
AVIACION
COMISIÓN INVESTIGADORA Y DICTAMINADORA DE ACCIDENTES E
INCIDENTES DE AVIACIÓN

SESION 003 DE LA COMISIÓN INVESTIGADORA Y DICTAMINADORA DE ACCIDENTES
E INCIDENTES DE AVIACIÓN CELEBRADA EL DÍA
19 DE FEBRERO DE 2016

Matrícula: N2881R
Numero expediente: ACC/DT/AF/A/043/2014MMSF

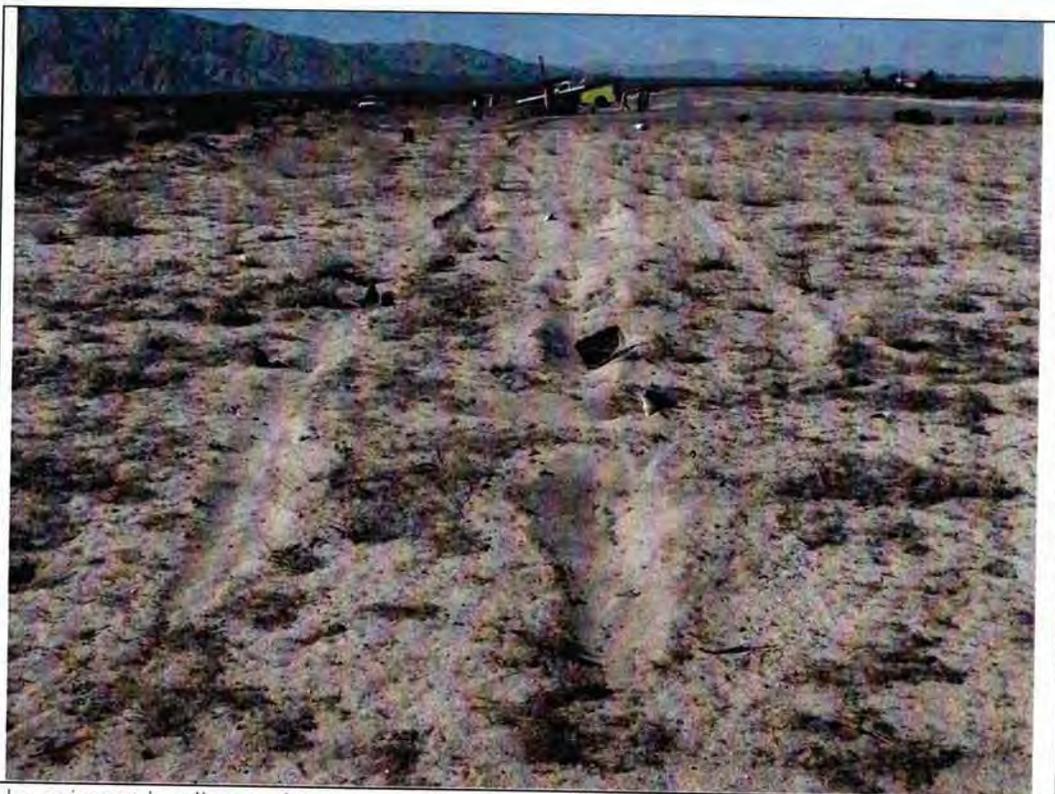
Estando próximos al aterrizaje en el aeropuerto de San Felipe, Baja California (MMSF), la aeronave hizo su aproximación por la cabecera 31 aterrizando de manera anticipada y brusca tocando antes de la pista, dando tres impactos contra el terreno, recorriendo 91 metros desde el primer toque hasta detenerse a un costado de la cabecera 31.

La primera huella en el terreno, está ubicada a 91 metros antes de la cabecera 31

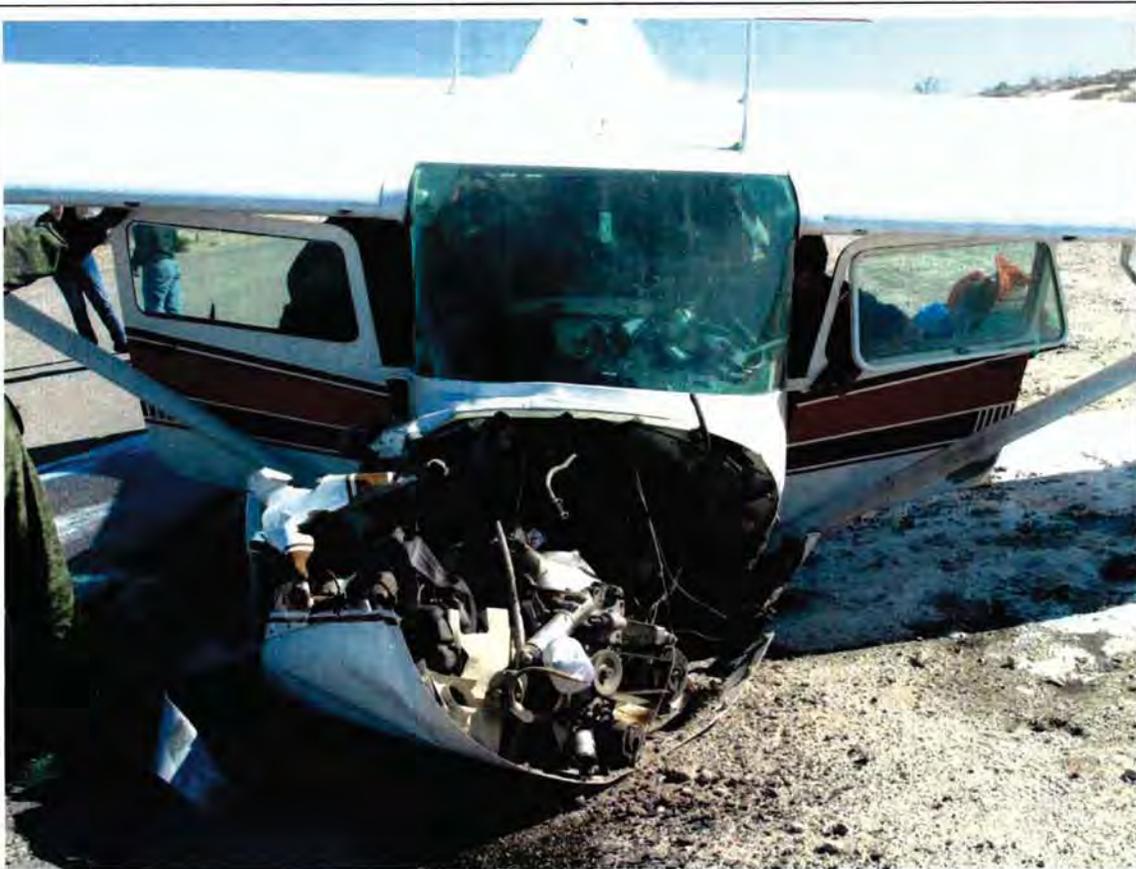
Posición última del motor, con desprendiendo del mismo de su bancada.

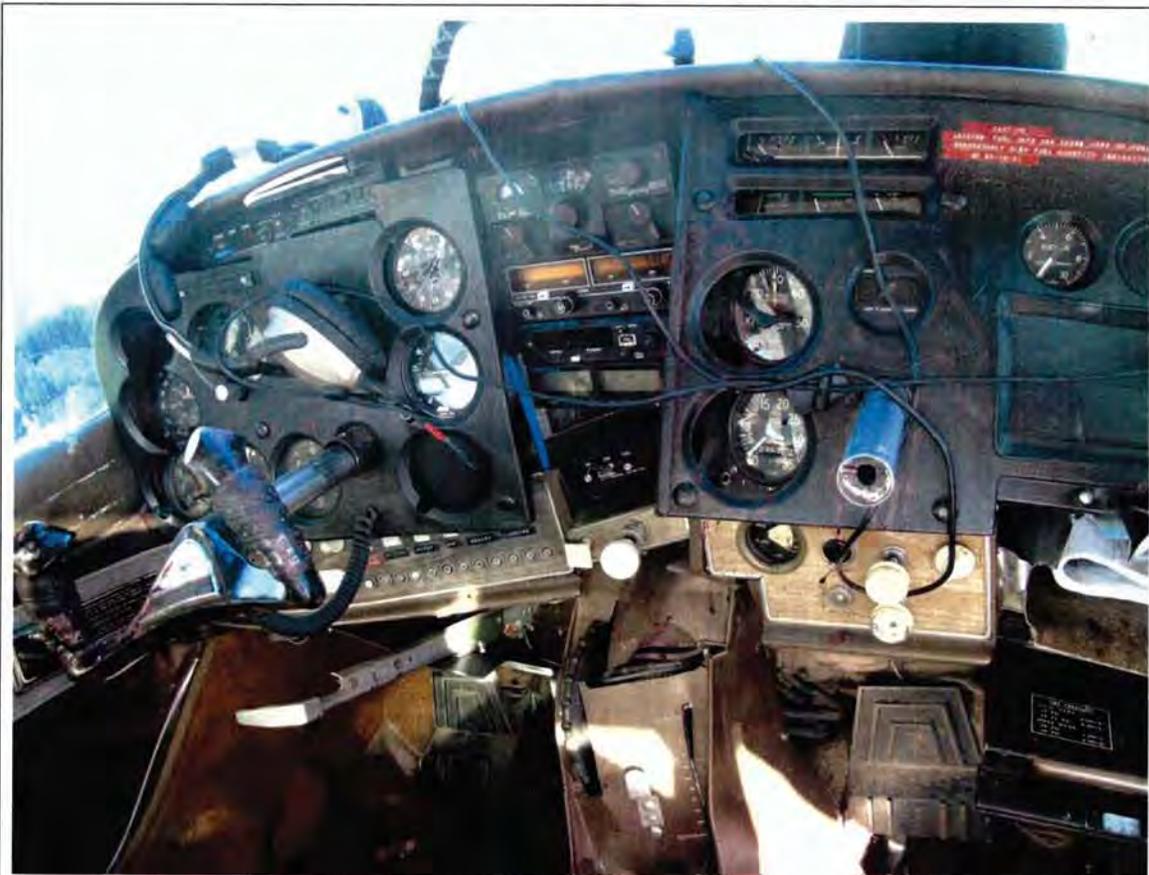
1. La aproximación al aeropuerto fue no estabilizada, tocando antes de la cabecera 31, el piloto señaló haber tenido el cono de viento a la vista.
2. Los impactos lanzaron a los ocupantes de la aeronave al costado izquierdo de la misma, y es el copiloto quién fue el que lleva los controles el que recibe el "latigazo" del impacto en cabeza, tronco, brazos y piernas, por ser quien venía tripulando esta aeronave.

En el tablero de instrumentos se observan las huellas del tripulante que traía el mando de la aeronave, que este caso fue el copiloto
Nótese la ausencia del timón del copiloto, mismo que se rompe al incrustarse contra el pecho del copiloto
El pedestal se observa cargado por impacto hacia el lado izquierdo.
