DE LA COMISION INVESTIGADORA Y DICTAMINADORA DE  
ACCIDENTES E INCIDENTES DE AVIACION.

Matrícula: N9280X

Numero expediente: ACC/DT/AF/A/054/2015MMDO

RESUMEN

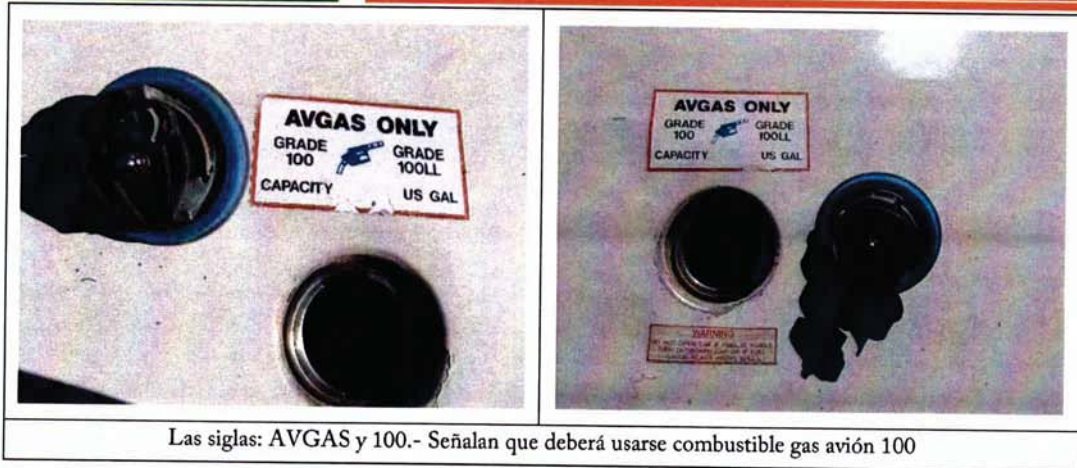
- 4) El gas aviación es un combustible para motores de pistón mientras que la turbosina se suministra a los motores de turbina, la mezcla de estos combustibles provocó que el motor marca Lycoming, modelo TIO-540AE2A no lograra quemar dicha mezcla afectando el rendimiento del motor.

- 6) La unidad de ASA Combustible C-130 cuenta con los señalamientos del producto que contiene.
- 7) El fabricante de ésta aeronave dispuso de señalamientos de advertencia, a un costado de los tapones de abastecimientos de combustible, de usar solo combustibles de octanaje 100. El cual se encuentra en idioma inglés.

- a) Se recapacite a este tripulante en funcionamiento básico de los motores de pistón.
- b) Se utilice únicamente a personal de Operaciones del aeropuerto para que sea ellos quienes soliciten la presencia de ASA Combustibles. Y no se utilicen ningún otro personal de la terminal aérea, aún y cuando tengan medio de comunicación.
- c) ASA Combustibles asigne personal de su área en plataforma.
- d) ASA Combustibles capacite y autorice a su personal a que no abastezcan combustible si la solicitud de suministro es irregular, notificando a la brevedad toda situación de esta índole a la Autoridad Aeronáutica.
