Secretaría de Comunicaciones y Transportes
Subsecretaría de Transporte
Dirección General de Aeronáutica Civil
Comisión Investigadora y Dictaminadora de Accidentes e Incidentes de Aviación

Aeronave: Marca Eurocopter Deutschland GMBH, Modelo EC 130 B4, Numero de serie **VER 1**
Matrícula XA-SMG.

SESION – 002 / 2017
INFORME FINAL DE LA COMISION INVESTIGADORA Y DICTAMINADORA DE ACCIDENTES E INCIDENTES DE AVIACION CELEBRADA EL DIA:
01 / FEBRERO / 2017

Matrícula: XA-SMG
Numero expediente: ACC/DT/AR/A/001/2015MMMY

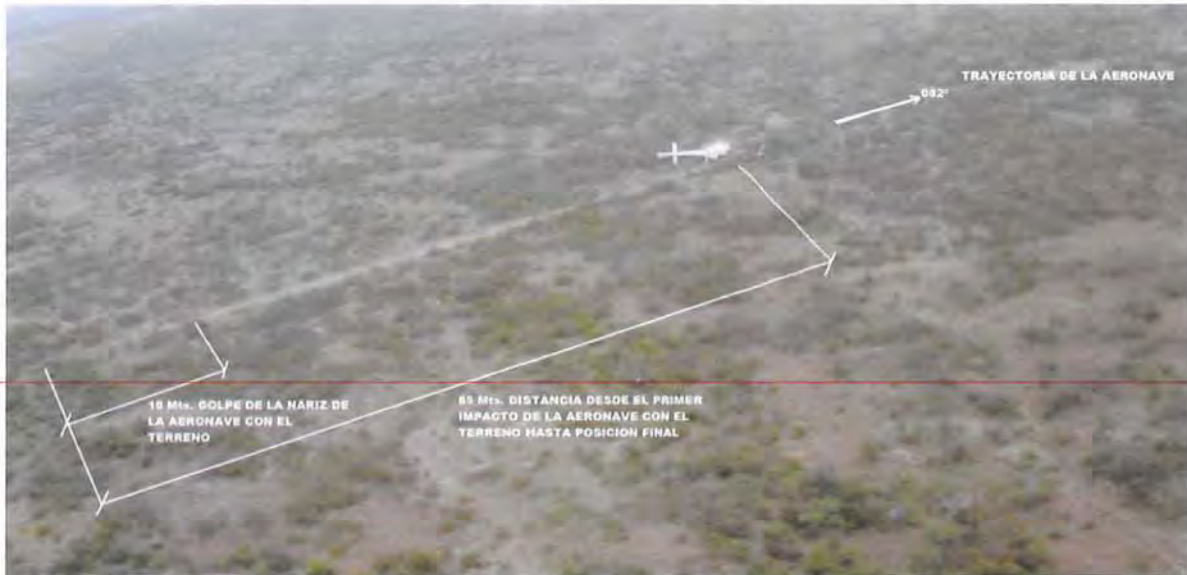
Huellas del impacto principal

8. Tomando la decisión de reducir la velocidad de desplazamiento para descender y realizar un aterrizaje precautorio.
9. Por las huellas encontradas en el lugar del accidente el piloto realiza un aterrizaje corrido nariz abajo, golpeando inicialmente las palas del rotor principal contra un pequeño arbusto, posteriormente la sección de nariz de la aeronave impacta fuertemente contra el terreno comenzado inmediatamente la destrucción de las palas del rotor principal, y se desplaza 18 m, después del primer impacto hasta su posición final

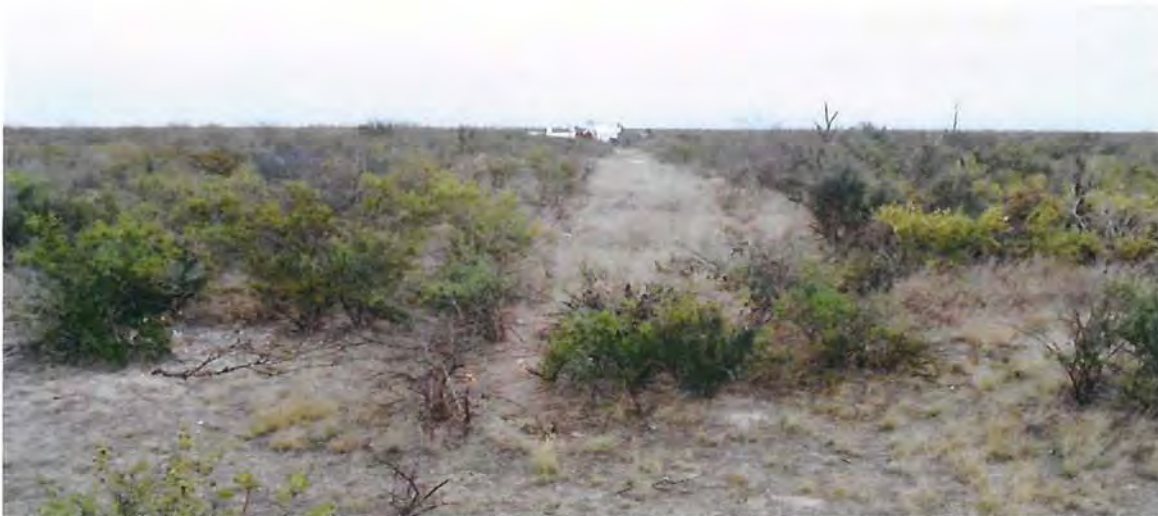
De acuerdo con el investigador de campo la primera huella del impacto se localizó en el arbusto ubicado a 85 metros de los restos principales

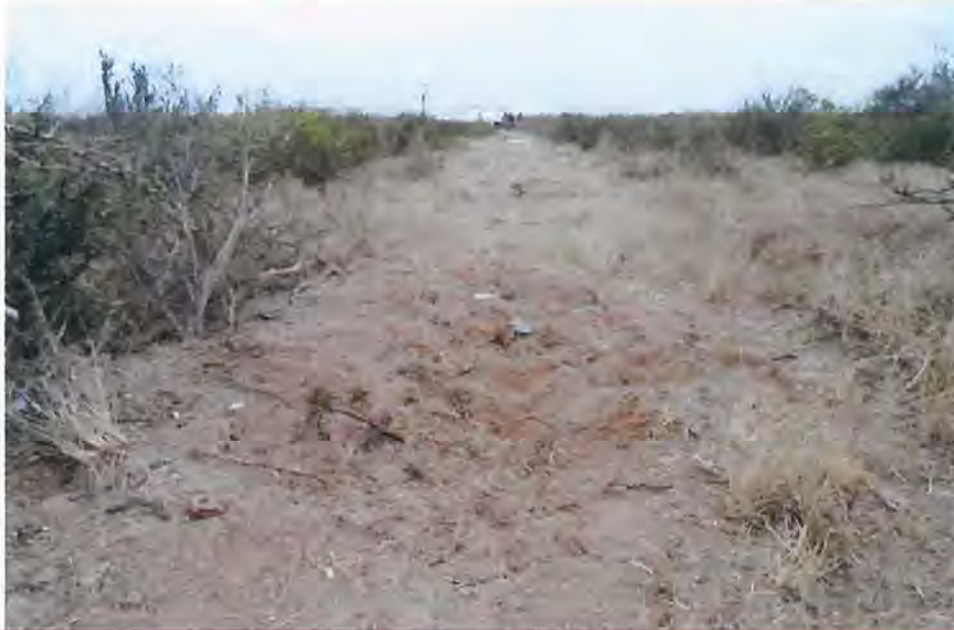
18 metros del impacto contra los arbustos se aprecian las huellas del impacto principal
