Secretaría de Comunicaciones y Transportes
Subsecretaría de Transporte
Dirección General de Aeronáutica Civil
Comisión Investigadora y Dictaminadora de Accidentes e Incidentes de Aviación

Aeronave: Marca Cessna, Modelo T206H, Numero de serie **VER 1**, Matrícula XB-IKU.
Propietario: Sistemas Avanzados y Proyectos, S.A. de C. V.
Lugar: 80 MN en la Radial 025 del VOR del Aeropuerto del Norte.
Hora y fecha: 15:35 horas 03 de octubre de 2016.

INFORME FINAL DE LA COMISIÓN INVESTIGADORA Y DICTAMINADORA DE
ACCIDENTES E INCIDENTES DE AVIACIÓN CELEBRADA EL DÍA
30 / JUNIO / 2017

Matrícula: XB-IKU
Expediente: ACC/DT/AF/A/034/2016 MMAN

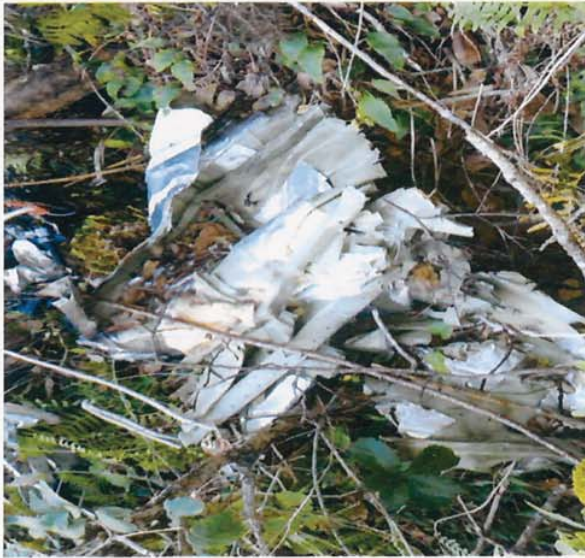
Restos de Fuselaje.

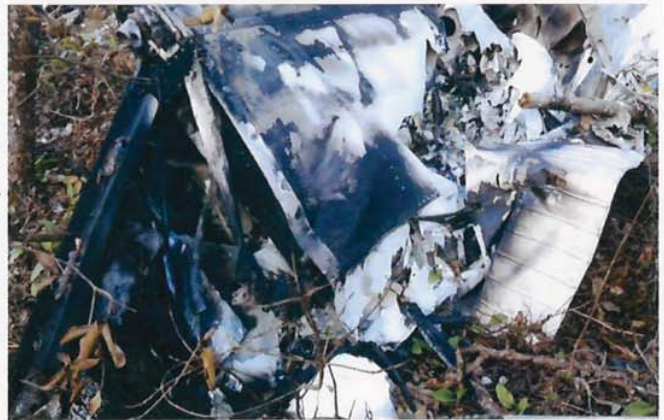
Existe evidencia de haberse producido fuego en la zona del accidente, ya que ciertas partes de la aeronave muestra el daño que fue causado al estar expuesto a alta temperatura.

Restos Semi ala derecha parcialmente calcinados.

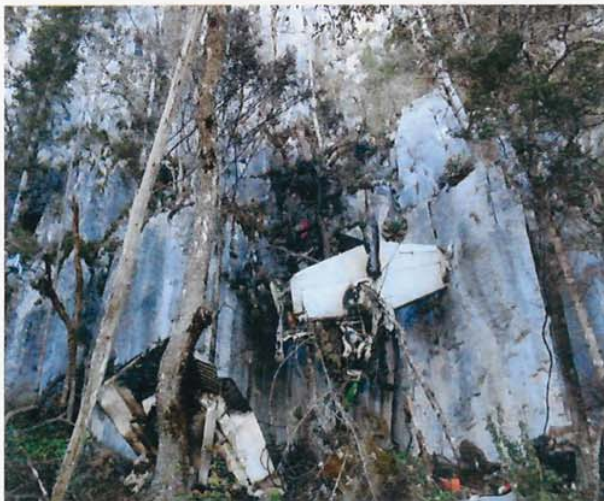
Restos del Estabilizador Horizontal, ocultando parte inferior de panel de Instrumentos.

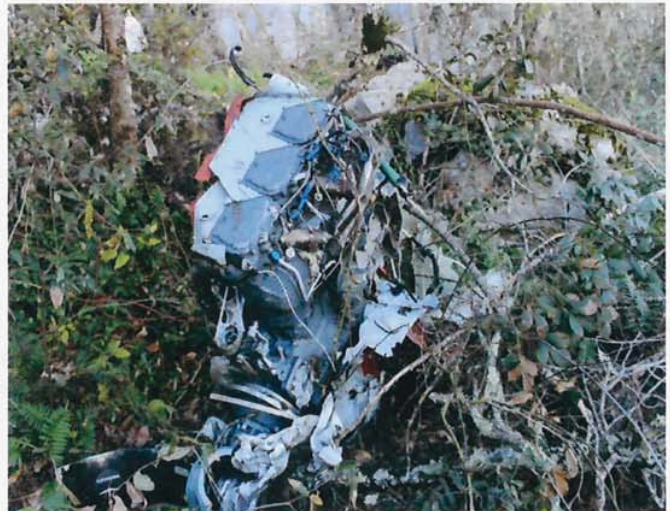
Motor de la aeronave.

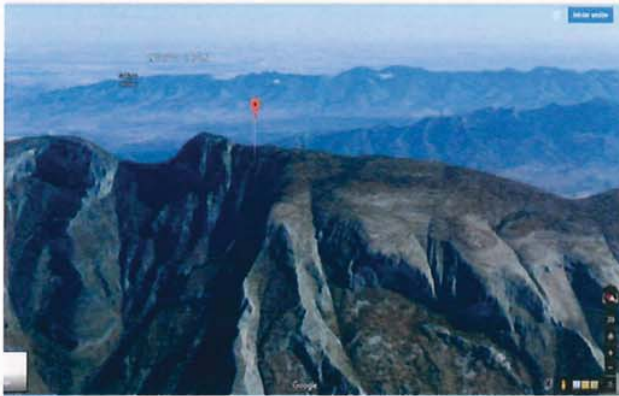
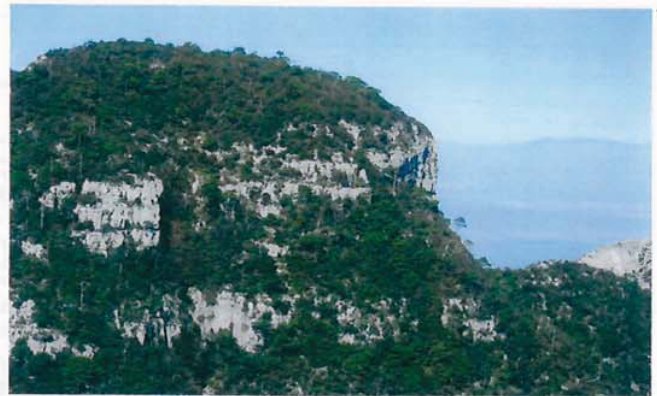
El lugar del accidente es un terreno irregular montañoso localizado en la Sierra conocida como "Gomas", en el municipio de Mina límites con Salinas Victoria, N.L., con una elevación de 7,200 pies. El punto donde colisionó se encuentra 10 metros debajo de la cima. En las coordenadas de latitud norte 26° 18' 27.27" y longitud oeste 100° 27' 58", según datos obtenidos por el personal que estuvo en el lugar del accidente. El resto de partes de la aeronave quedo diseminado entre los 40 metros más abajo.

CIMA DE LA SIERRA DE GOMAS, LUGAR DE IMPACTO DE LA AERONAVE XB-IKU

“Impacto (CFIT)³ de la aeronave XB-IKU en la cima de la Sierra de Gomas al operar en condiciones meteorológicas adversas en el lugar del accidente al desviarse de su ruta. Provocando su destrucción por impacto contra el terreno y fuego”.

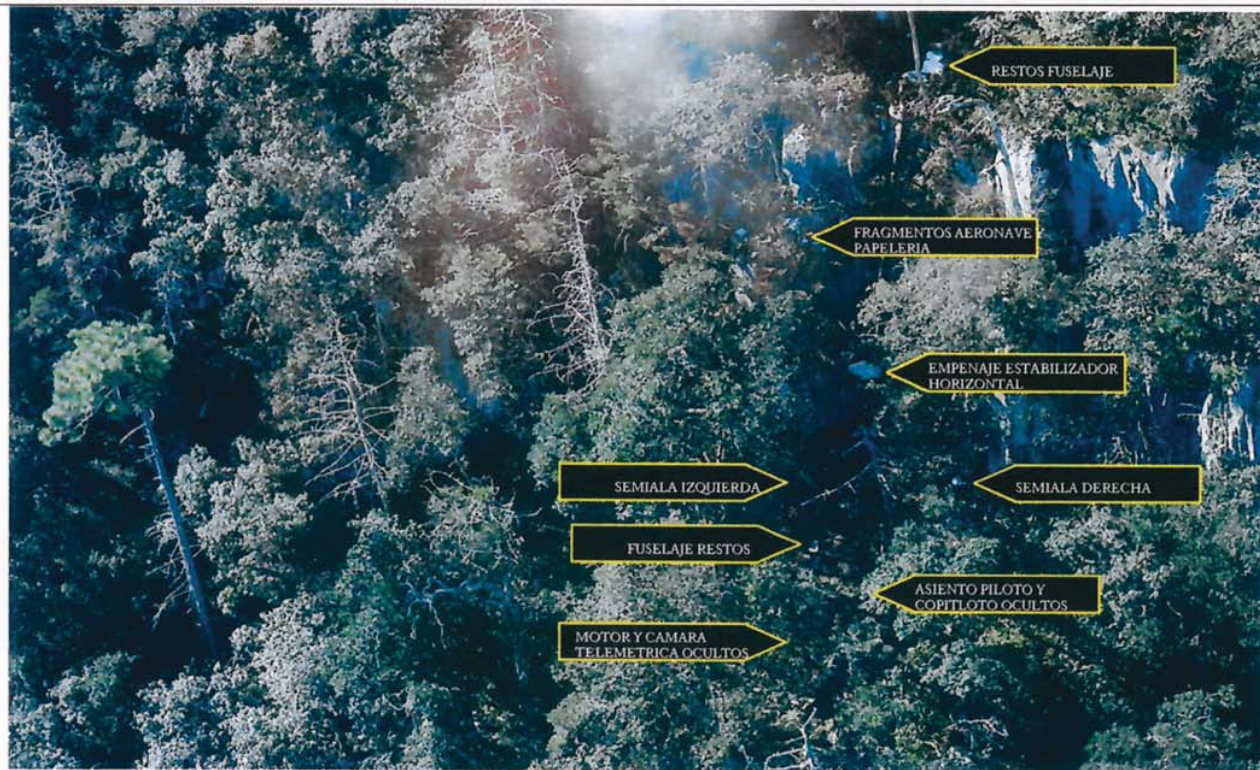
La aeronave impactó contra la Sierra de Gomas Salinas Victoria, N.L., que tiene una elevación de 7,200 pies en un solo punto, con velocidad de 110 nudos de frente por lo que hubo una fragmentación de la aeronave, desde el punto de impacto que se determino a 7,167 pies hasta 40 metros mas de fondo donde quedaron los últimos restos.

SITIOS SEÑALADOS DONDE SE ENCONTRARON RESTOS MAYORES
