ACCIDENTE DE AVIACION

EXP. No.
ACC/DT/AF/A/020/2015 MMPR

Aeronave: Marca Cessna, Modelo 182, Numero de serie **VER 1**, Matrícula XB-LKB, año de fabricación 1965

INFORME FINAL DE ACCIDENTE GRAVE

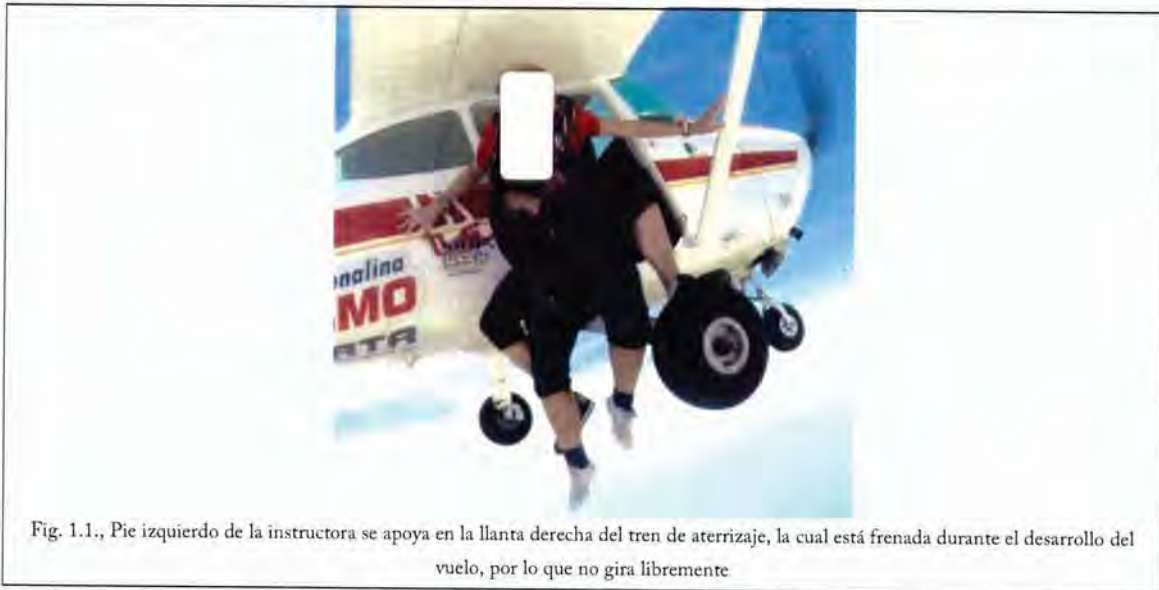
Fig. 1.1., Pie izquierdo de la instructora se apoya en la llanta derecha del tren de aterrizaje, la cual está frenada durante el desarrollo del vuelo, por lo que no gira libremente

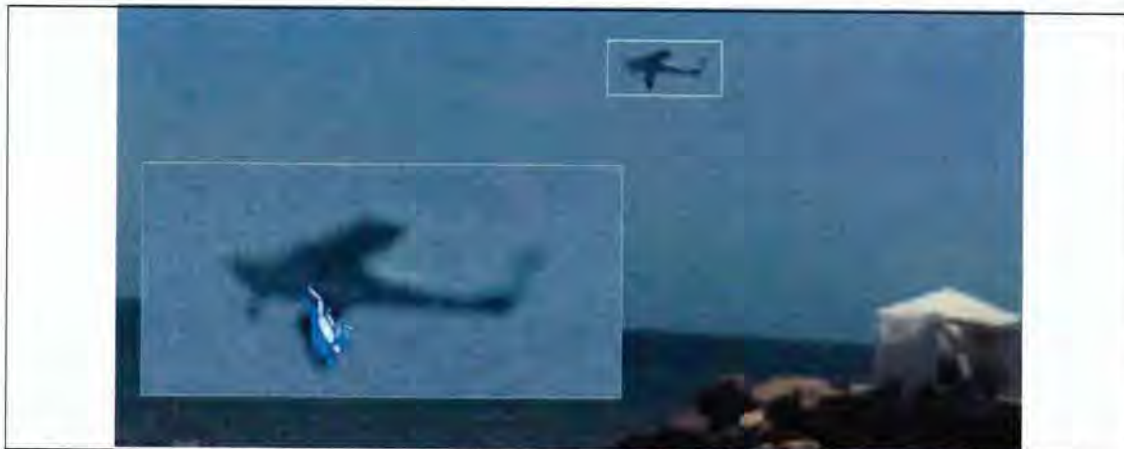
Fig. 1.3., Imagen superpuesta sugiriendo la posición de atoramiento produciendo una severa resistencia al avance, para sostener la aeronave a baja velocidad

- 2.4 El piloto al mando del XB-LKB, contaba con licencia de piloto privado vigente, con capacidad para operar este tipo de aeronave.
- 2.5 El piloto realizó maniobras de alabeo, vuelo lento y a baja altura sobre del mar para facilitar que el grupo de paracaidistas en tándem se desatorara y pudieran caer al mar sin sufrir lesiones, al no lograrlo se declara en emergencia con TWR PVR a las 19:30:29 horas, sin embargo después de seis minutos de vuelo a baja velocidad y altitud, se despliega el paracaídas provocando resistencia al avance causando la pérdida de control, precipitándose la aeronave al mar.

“PÉRDIDA DE CONTROL EN VUELO Y DESPLOME DE LA AERONAVE POR RESISTENCIA AL AVANCE, DEBIDO A LA APERTURA DEL PARACAÍDAS EN VUELO DE UN GRUPO DE SALTO EN TÁNDEM QUE SE ATORO EN EL ESCALÓN DE DISEÑO DE LA PIERNA DERECHA DEL TREN DE ATERRIZAJE, OCASIONANDO EL AMARIZAJE Y HUNDIMIENTO DE LA AERONAVE EN EL MAR”

R 029/16 .- Que la Dirección General Adjunta de Aviación de la DGAC, para que las aeronaves destinadas al servicio aéreo especializado de saltos de paracaídas, tengan la modificación para saltos y que esta modificación sea vigilada en las revalidaciones del certificado de aeronavegabilidad

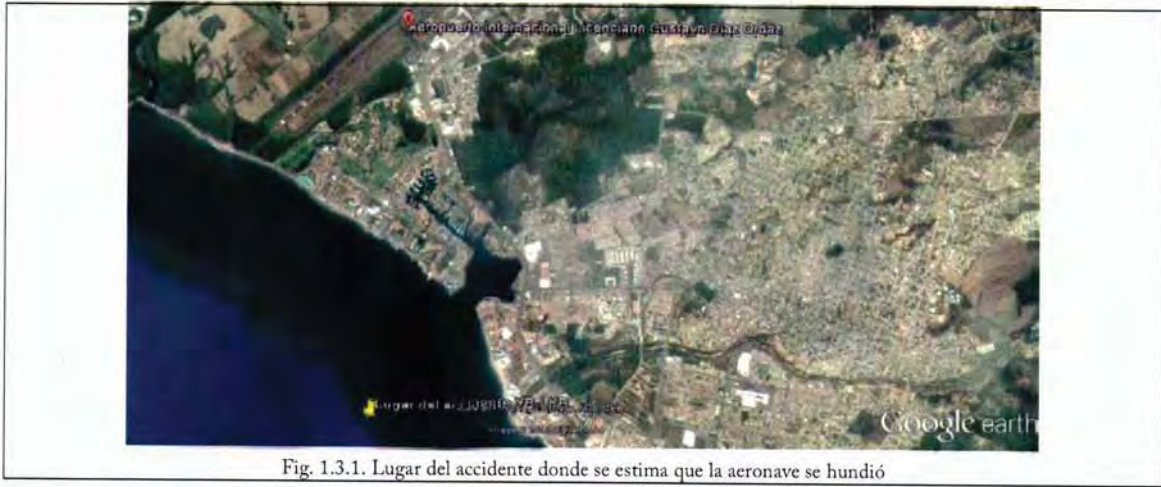
El lugar del accidente se encuentra ubicado a 1.5 km, de la costa denominada Flamingos, en las coordenadas geográficas Latitud 20°38'33.64" N y Longitud 105°15'20.29" W, a una profundidad de 500 a 1,000 m debajo del NNM.

La aeronave se hundió en una zona con profundidad de entre 500 a 1000 metros, y al no contar con equipos adecuados y personal debidamente capacitado no fue posible rescatar la aeronave ni los cuerpos de los paracaidistas.
