SESION 011/17 DE LA COMISION INVESTIGADORA  
Y DICTAMINADORA DE ACCIDENTES E INCIDENTES  
DE AVIACION CELEBRADA EL DÍA:  
01 DE NOVIEMBRE DE 2017

ACC/DT/AF/A  
040/2015 MMTC

## RESUMEN

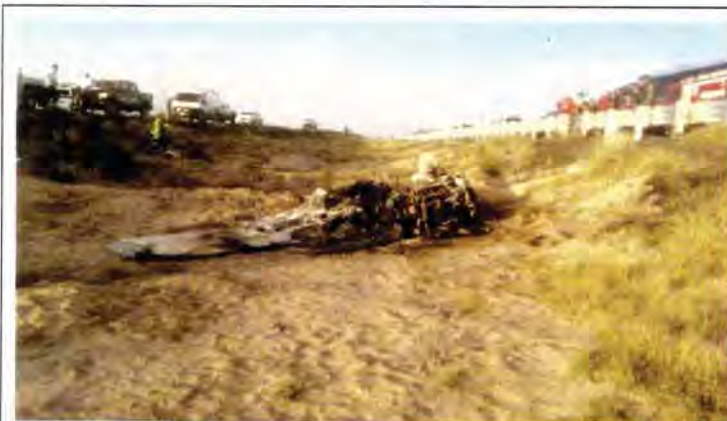
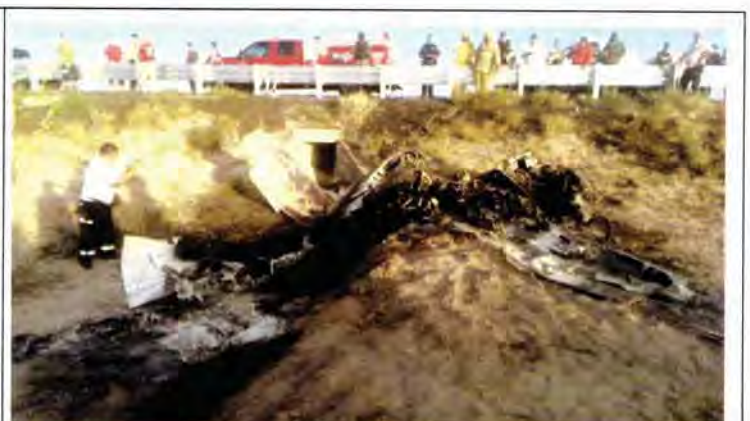
La aeronave no logró un aterrizaje efectivo, impactando contra el terreno en el camellón que divide la autopista Torreón – Saltillo, en el tramo Matamoros – La Cuchilla, quedando destruida por impacto y fuego a la altura del acotamiento 18+670.

Del impacto el tripulante y el pasajero resultaron con lesiones fatales.

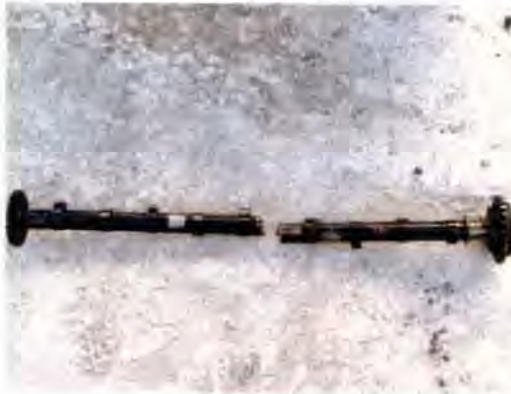
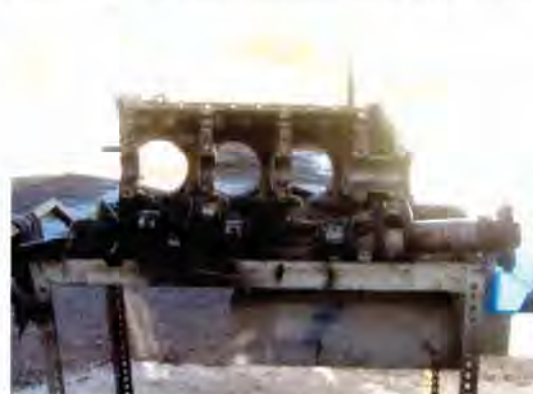
- 4) En la apertura de motor post Accidente se encontró el cigüeñal y el árbol de levas fracturados, así como se encontraron fracturas en el cilindro uno en la zona de los balancines y en la parte interior en la zona de las válvulas existen ciertas “marcas” producidas por objeto sólido, la biela del cilindro tres se encontró flexionada y algunos de los actuadores hidráulicos presentan daños en sus cabezas de la misma naturaleza que los daños encontrados en las zonas de las válvulas del cilindro 1, no se pudo precisar el número de serie del cigüeñal del motor durante el desarmado del mismo, ya que era ilegible, ni está relacionado dentro de la documentación emitida por el taller autorizado DGAC número 272.

Durante el escrutinio de la documentación de mantenimiento, no se pudo precisar el número de serie del cigüeñal del motor, al hacer la apertura de motor, este fue ilegible, por tal motivo la Comisión Investigadora y Dictaminadora de Accidentes e Incidentes de Aviación emite la siguiente recomendación.

**REC. 025/17:** Sr. **VER 2** (Propietario de la Aeronave) / Taller autorizado DGAC número 272 (Taller Contratado para los servicios de Mantenimiento); Llevar un adecuado control de números de series de los componentes del motor así como de los del planeador.
