SESION: 005 / 2018

DE LA COMISIÓN INVESTIGADORA Y DICTAMINADORA DE ACCIDENTES E  
INCIDENTES DE AVIACIÓN CELEBRADA EL DÍA

Matrícula: XB-MYV  
Expediente: ACC/DT/AF/A/057/2015 MMTO

RESUMEN

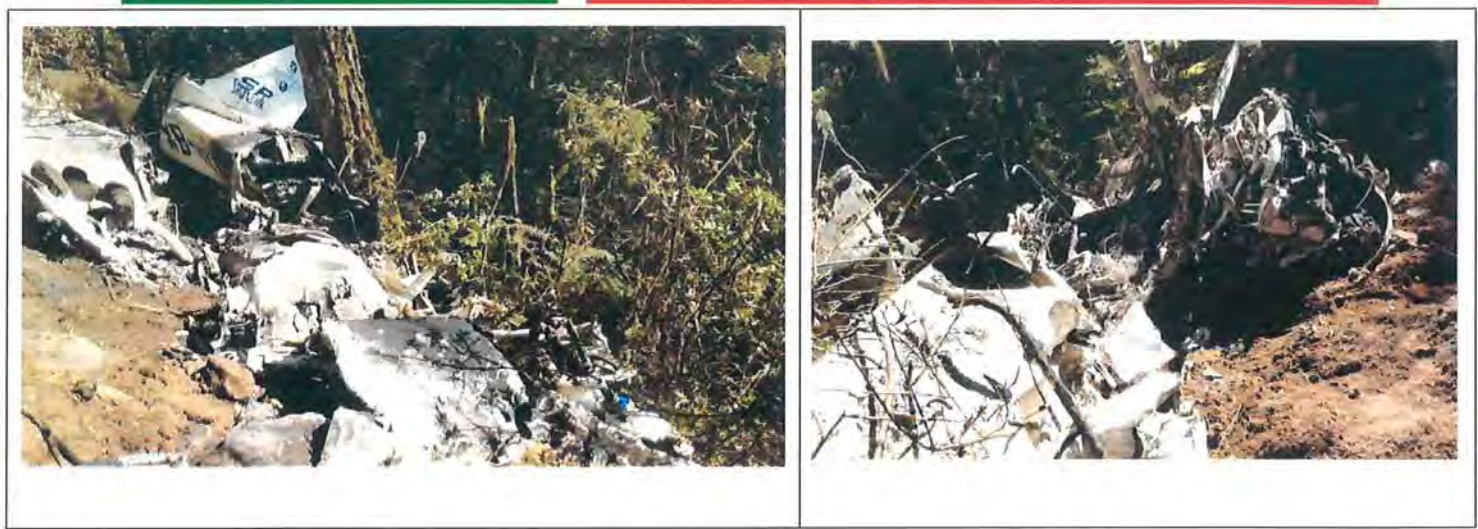
La aeronave impactó contra el terreno en un solo punto, ocasionando que los sistemas de control y de sustentación de la aeronave quedaran totalmente destruidos por el impacto contra el terreno y por fuego.

Durante la investigación por parte de la Autoridad Aeronáutica, al efectuar la inspección de los restos se determinó que ninguna superficie de control de vuelo se desprendió antes del impacto de la aeronave XB-MYV contra el terreno.

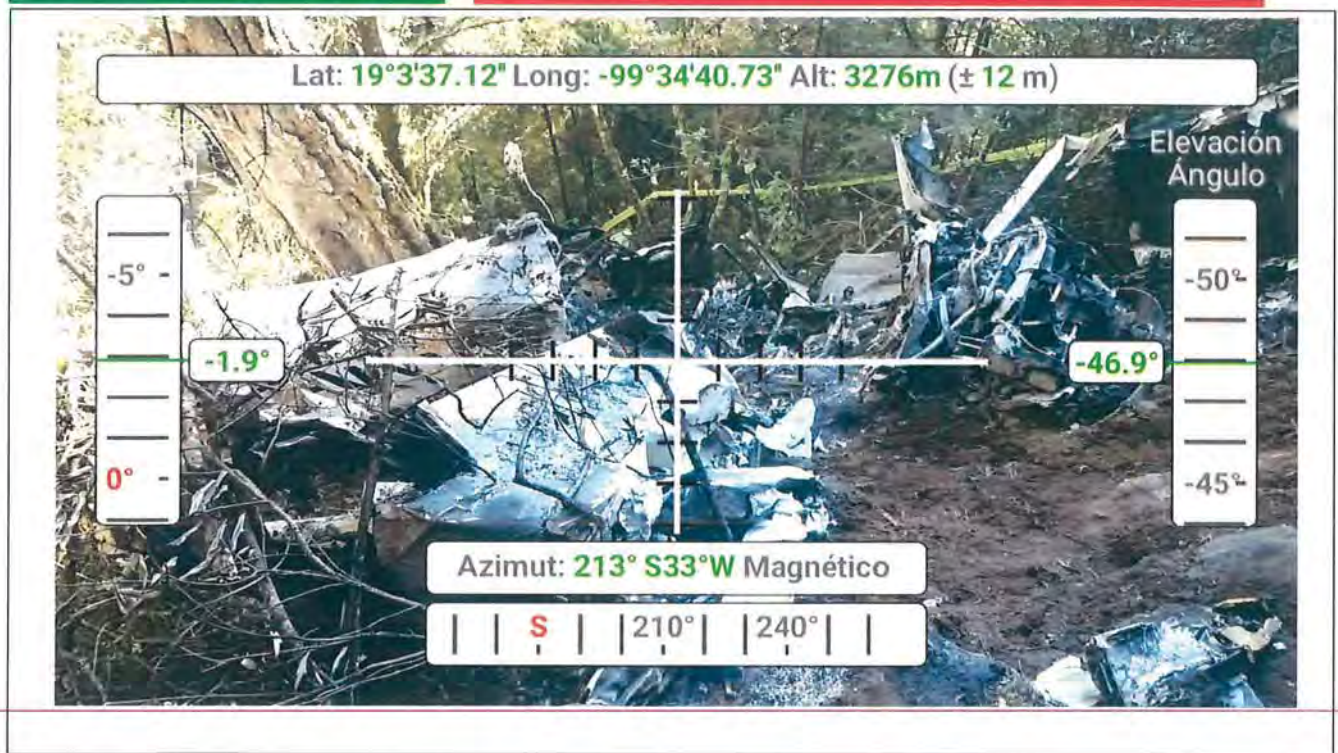
## LUGAR DEL ACCIDENTE

El lugar del accidente es un área boscosa consistente en árboles, hierba y arbustos con vegetación abundante, localizado en el paraje Cerro Azul, del poblado de San Pedro Zictepec, en el Municipio de Tenango del Valle Edo. De México, ubicado en las coordenadas 19°03'37.12" N y 99°34'40.73" W, a una altitud de 3276m. según datos obtenidos por el personal que estuvo en el lugar del accidente.
