SESION - 006
**INFORME FINAL DE LA COMISIÓN INVESTIGADORA Y DICTAMINADORA
DE ACCIDENTES E INCIDENTES DE AVIACIÓN CELEBRADA EL DÍA
09 / JUNIO / 2017**

Matrícula: XC-PEP
Expediente: ACC/DT/AR/B/004/2017 MMXL

RESUMEN

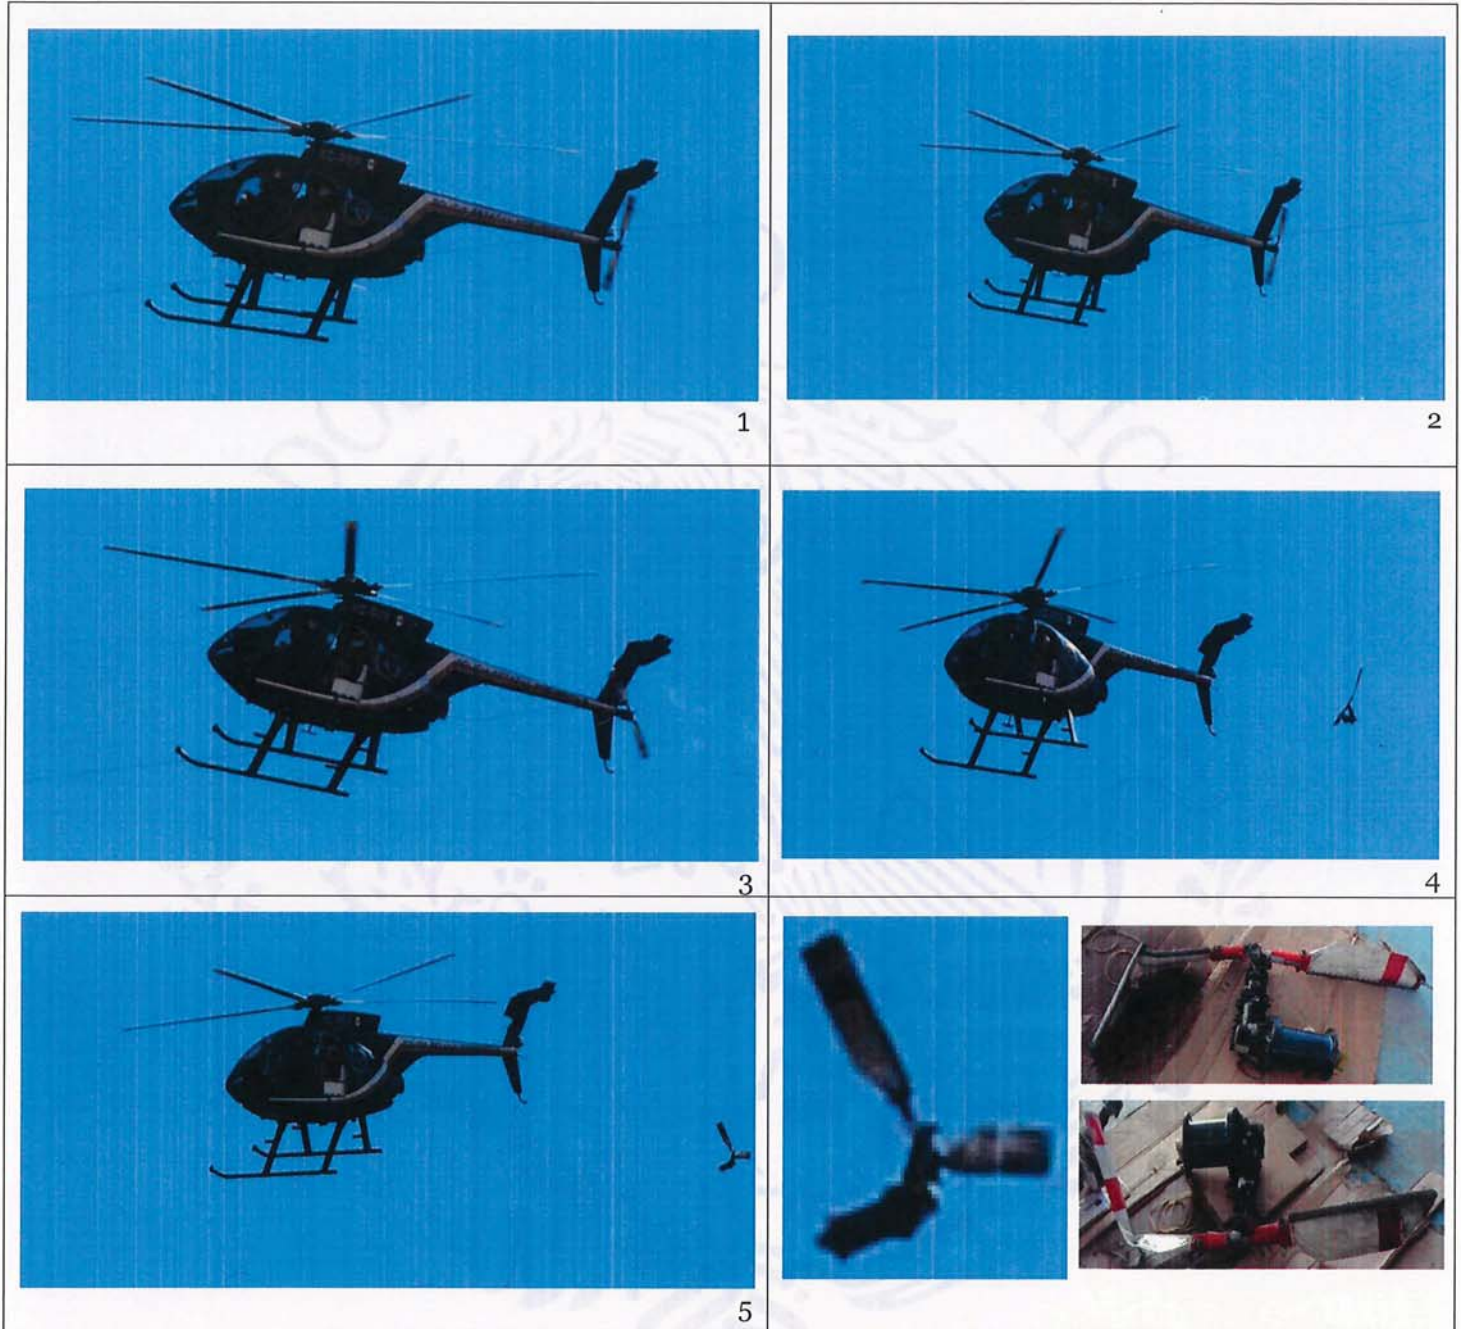
Continuando su descenso hace contacto el rotor de cola con uno de los cables. Eso le provoca el desprendimiento instantáneo del rotor de cola, de un video captado por un testigo presencial se observa que el tripulante del helicóptero intenta corregir e imprime mayor potencia para recuperar altitud, pero con el rotor de cola ya desprendido, posteriormente ya sin control, el cuerpo principal del helicóptero se impacta contra los cables de alta tensión destruyéndose las palas del rotor principal entre esos cables e impactándose finalmente contra el terreno, produciéndose el incendio instantáneo debido al combustible del helicóptero.

Secuencia del momento en que el rotor de cola del helicóptero XC-PEP se desprende al impactarse con los cables.

4. La Comisión Investigadora inspeccionó el rotor de cola, descartándose una falla mecánica o falla estructural, observando huellas de haber sido impactado por el tipo de cable que se encontró desprendido en la zona del accidente, lo que provoco su desprendimiento.

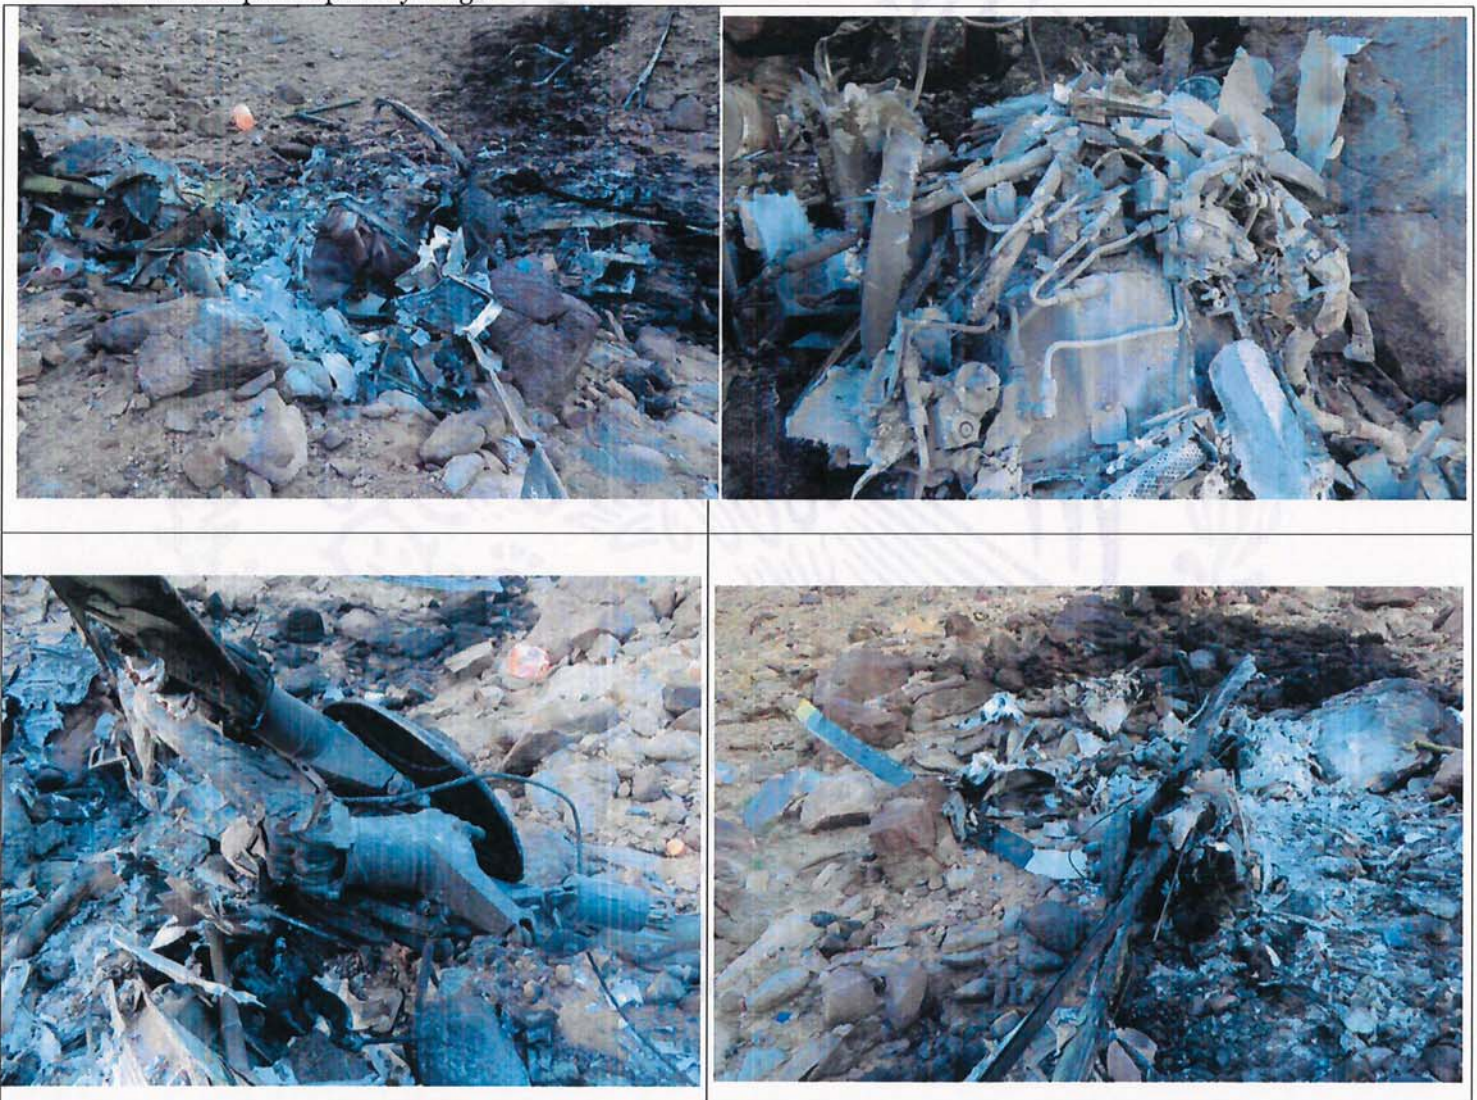
El helicóptero impacto contra el terreno sobre el Cerro del Centinela en un solo punto, resultando destruida por impacto y fuego.
