ACCIDENTE DE AVIACION

ACC/DT/AR/A/005/2015 MMCU

Aeronave: Marca Bell, Modelo 429, Numero de serie VER 1, Año de fabricación 2011, Matrícula XC-VVE.

RESUMEN

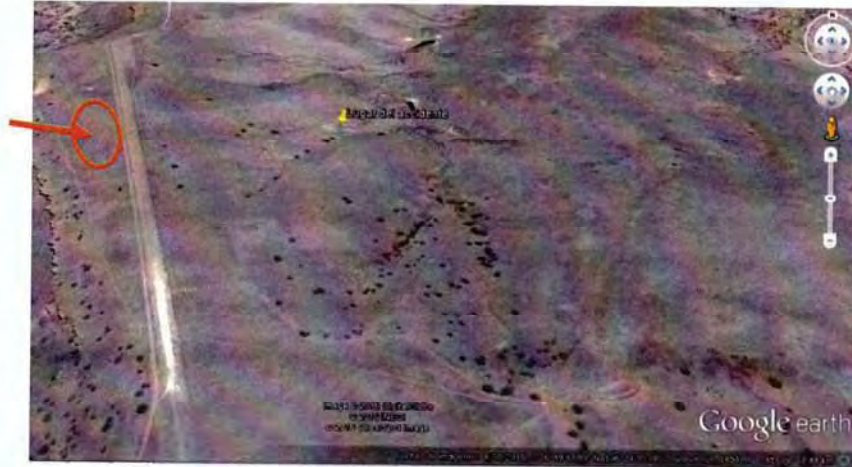
Ubicacion del lugar del accidente y la ubicacion de los seis vehiculos en linea

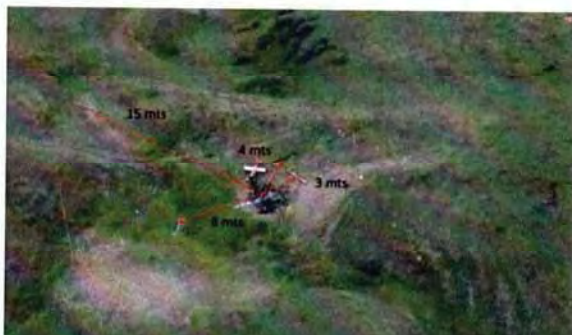
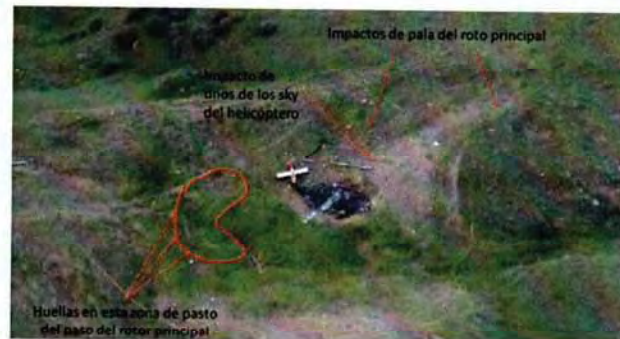
La aeronave impactó con gran energía contra el terreno blando y arenoso, girando principalmente sobre de los skids, originando por la fuerza del impacto que se fracturara el cono de cola; al continuar girando las palas del rotor principal golpean contra el terreno y se desprenden; como consecuencia del impacto el tanque de combustible y/o sus líneas se fracturan y al hacer contacto el combustible derramado con las partes calientes del motor se origina el fuego aun y cuando la batería estaba cortada y ambos motores apagados, por lo que un breve tiempo después se generan explosiones, para finalmente quedar este helicóptero destruido, pero sin que se alcanzara a quemar toda la estructura debido a que la sección de cola quedó dividida.

Área de dispersión de los restos de la aeronave, con centro en el cuerpo básico

De acuerdo con el reporte del investigador de campo indica que no hubo desprendimiento de algun componete de la aeronave en vuelo previo al impacto contra el terreno, todos los componentes de sustentacion de la aeronave se encontraron en el lugar del accidente.

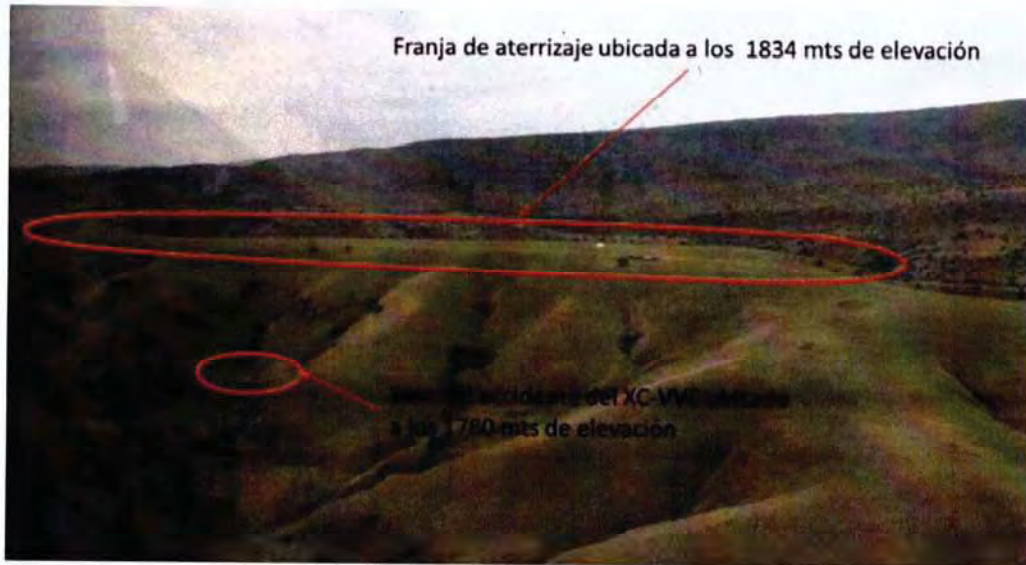
Lugar del accidente

El camino de terracería es utilizado como pista de aterrizaje y helipuerto y tiene las siguientes dimensiones 850 metros de largo y 22 metros de ancho, se encuentra en la parte alta de un cerro, ubicado a 1834 metros (6017 pies) de elevacion, orientado de sur a norte.

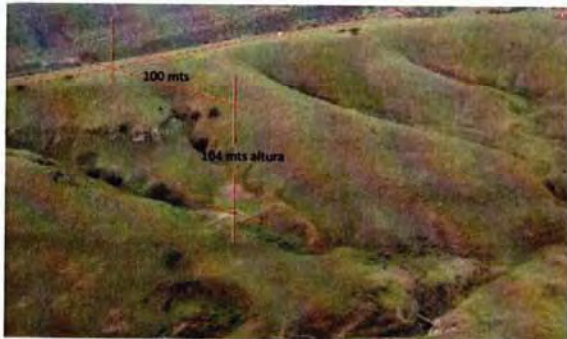
La distancia perpendicular del sitio del accidente al eje del camino de terracería es de 100 mts

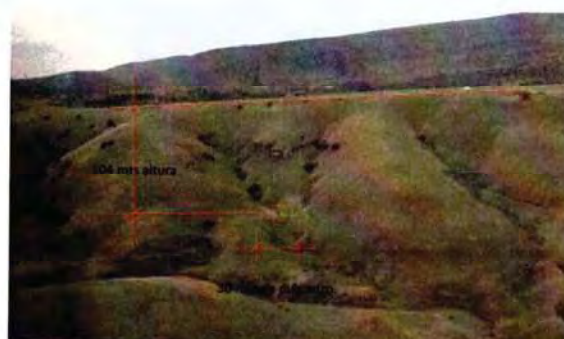
Los restos de las palas de rotor principal del XC-VVE quedaron esparcidos en un radio de 15 mts

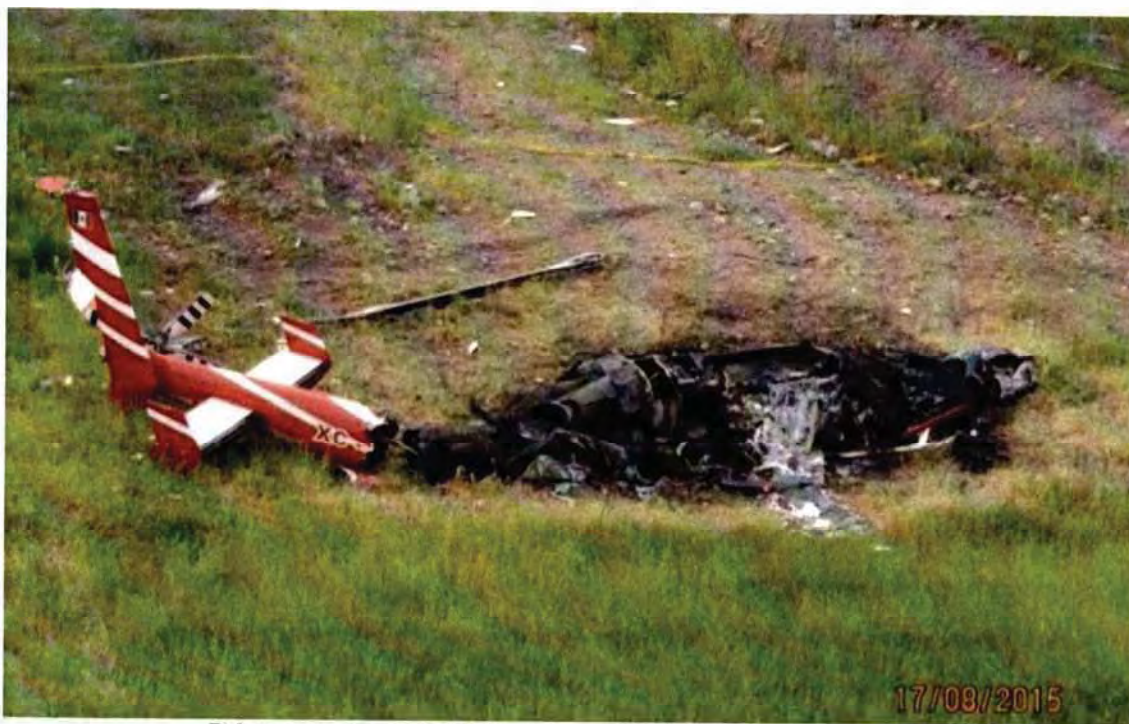
La aeronave impactó con gran energía contra el terreno y como consecuencia los tanques y/o líneas de combustible se fracturaron y al hacer contacto el combustible con las partes calientes del motor se origina el fuego.

El fuego consumió en su totalidad la aeronave así como los instrumentos y componentes

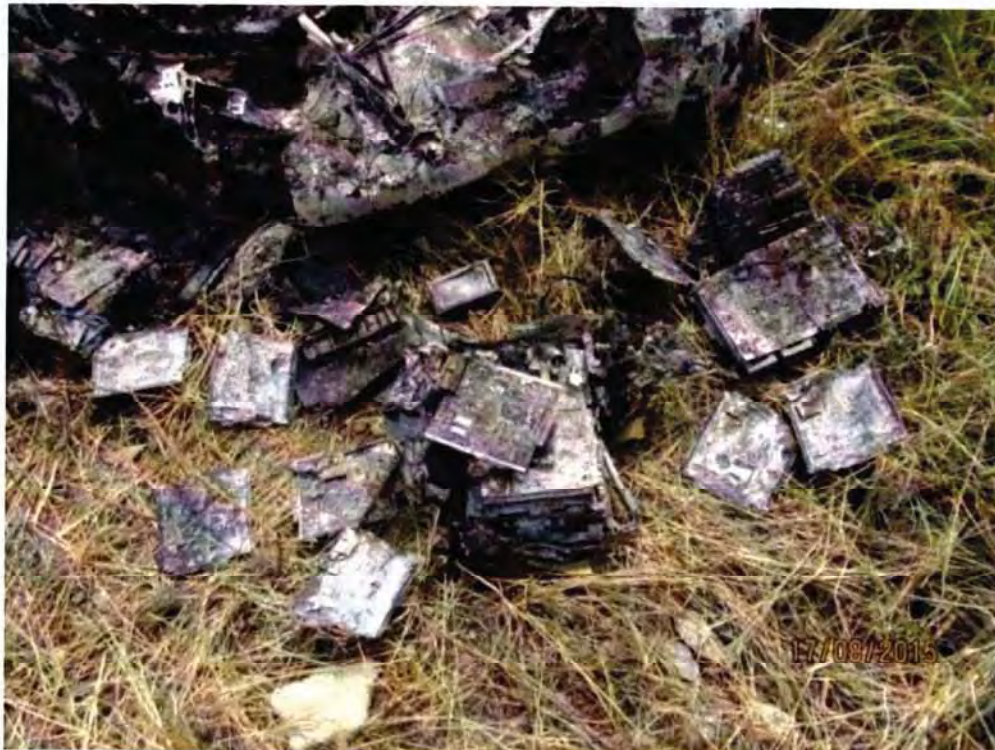
Los controles y accesorios de los motores quedaron destruidos por el impacto y posterior fuego, por lo cual no se pudo obtener información de las memorias no volátiles.

Condiciones en que quedaron las memorias volátiles dañadas por el fuego

14. Las memorias no volátiles fueron dañadas por el fuego, por lo que no fue posible obtener información de éstas.
15. Se realizó el desarmado e inspección de motores en las instalaciones del fabricante de motores y ambos estaban proporcionando la misma potencia.
