ACCIDENTE DE AVIACION

ACCM015/2013PCE

Aeronave: Marca CESSNA, Modelo 182C, Matrícula XA-SLO, año de fabricación 1960  
Propietario: AERÓSAAB S. A. DE C. V.  
Lugar: Carretera Federal Playa del Carmen-Tulum km 288, Municipio de Playa del Carmen Solidaridad, Quintana Roo.  
Hora y fecha: 13:30 horas (1745 UTC); 26 de marzo de 2013.

**SESION: 018 / 2018**  
**INFORME FINAL DE LA COMISIÓN INVESTIGADORA Y DICTAMINADORA DE**  
**ACCIDENTES E INCIDENTES DE AVIACIÓN CELEBRADA EL DÍA**  
**20 / NOVIEMBRE / 2018**

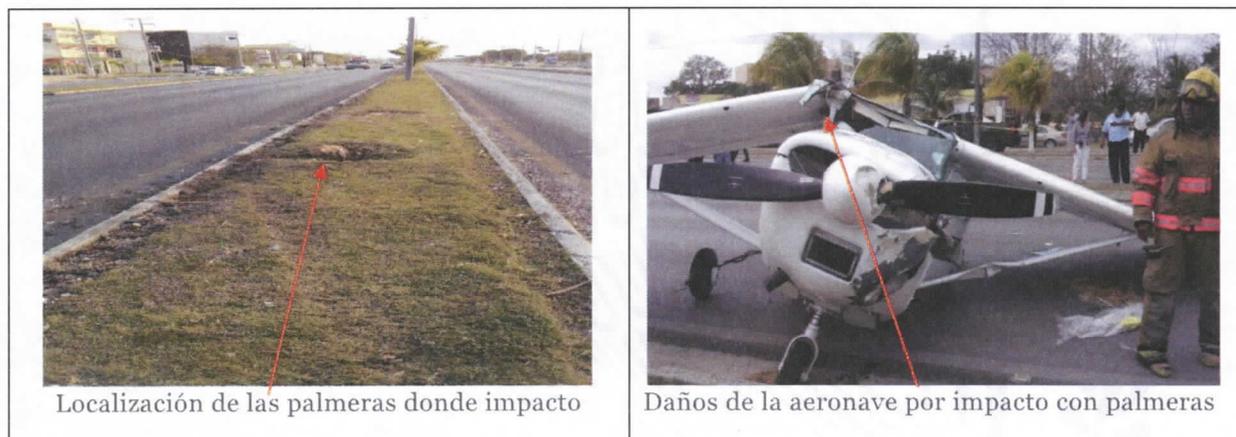
Localización de las palmeras donde impacto

Daños de la aeronave por impacto con palmeras

De acuerdo con las observaciones del investigador de campo, la aeronave tuvo daños estructurales de consideración los cuales consisten en: Desprendimiento del tren de aterrizaje principal izquierdo, daños mayores en el fuselaje, en ambas semi-alas, en el parabrisas, en los montantes, en el núcleo de la hélice y en el empenaje.
