Paro de motor por falta de alimentación de combustible

Cessna, U206F, XA-TIN

Aeródromo San Miguel del Alto (SMD), Durango

06 de marzo de 2016

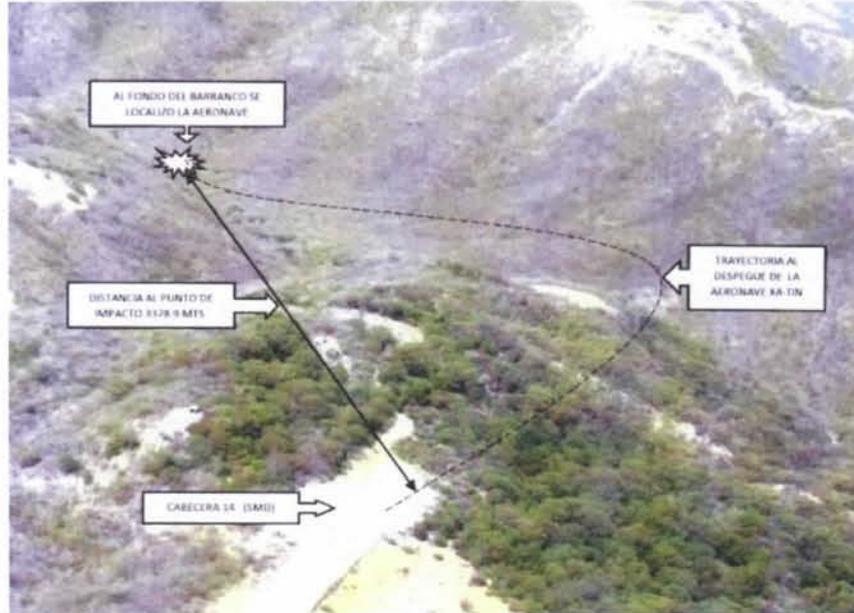
Lugar del accidente de la aeronave XA-TIN

Información sobre los restos de la aeronave y del impacto: La aeronave se localizó 3,378.9 metros de la cabecera 14 del aeródromo de San Miguel el Alto en las siguientes coordenadas 24°50' 12.0" N y 106° 26' 26.0" W.

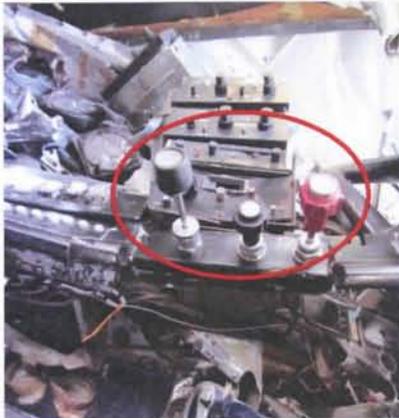
Figura 1 Cabina de la aeronave XA-TIN

En la figura 1 se observan el acelerador en baja con mezcla rica y un paso corto de la hélice.

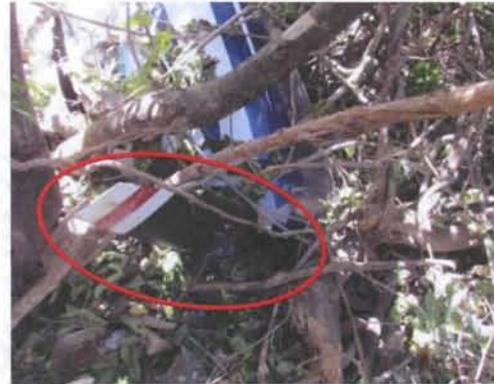
Figura 3 Hélice de la aeronave XA-TIN

En la figura 3 se observa una de las palas de la hélice con daños por impacto sin daños producido por rotación.

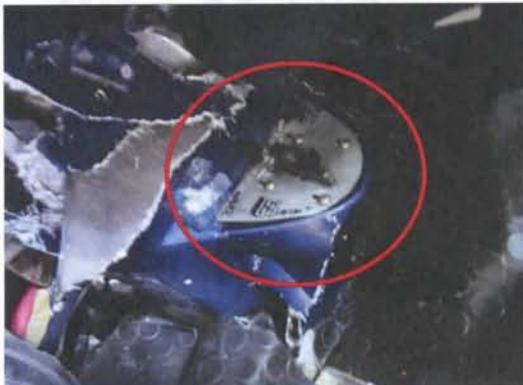
Figura 2 Selector de combustible

3.1.1 Durante la investigación de campo se detectó que la selectora de combustible estaba en posición de cerrado (ver anexo 1) conforme a la nota inferior derecha de esquema del sistema de combustible del manual de mantenimiento de la aeronave (ver anexo 2), los controles del motor se observaron con la palanca del acelerador en baja potencia, la palanca de mezcla estaba adentro y paso alto de hélice así como el interruptor de arranque en posición de ambos magnetos puestos.

- a) Pérdida de conciencia situacional disminuida.
- b) Selector de combustible en posición incorrecta.

En la figura 2 se observan la selectora de combustible de la aeronave XA-TIN con una posición en paso cerrado.

- a) Asegurarse que las tripulaciones realicen correctamente la lista de verificación.

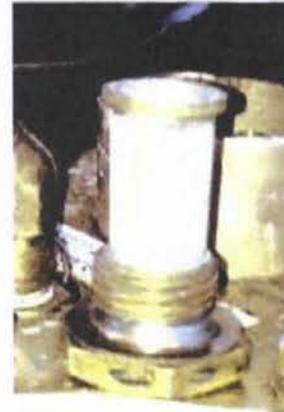
Figura 4 Filtro del sistema de inyección de combustible.

3.1.2 Durante la apertura de motor, se detectó el filtro de la mezcladora del servo inyector de combustible, seco; éste se puede ver en la figura 4 del anexo 1 de este documento.

En la figura 4 se observan el filtro del sistema de inyección el cual se encontró seco sin obstrucción alguna en la malla.
