Causa: Desplome e impacto contra el terreno.  
Equipo: Agusta, AW109SP, XA-TZA.  
Plaza: Tlalnepantla, Edo. de Méx., México.  
Fecha: 08 de Marzo del 2018.

SUBSECRETARÍA DE TRANSPORTE  
DIRECCIÓN GENERAL DE AERONÁUTICA CIVIL  
DIRECCIÓN DE ANÁLISIS DE ACCIDENTES E INCIDENTES DE AVIACIÓN  
COMISIÓN INVESTIGADORA Y DICTAMINADORA DE ACCIDENTES E INCIDENTES DE AVIACIÓN

Exp. No. ACC/DT/AR/A/001/2018 MMMX

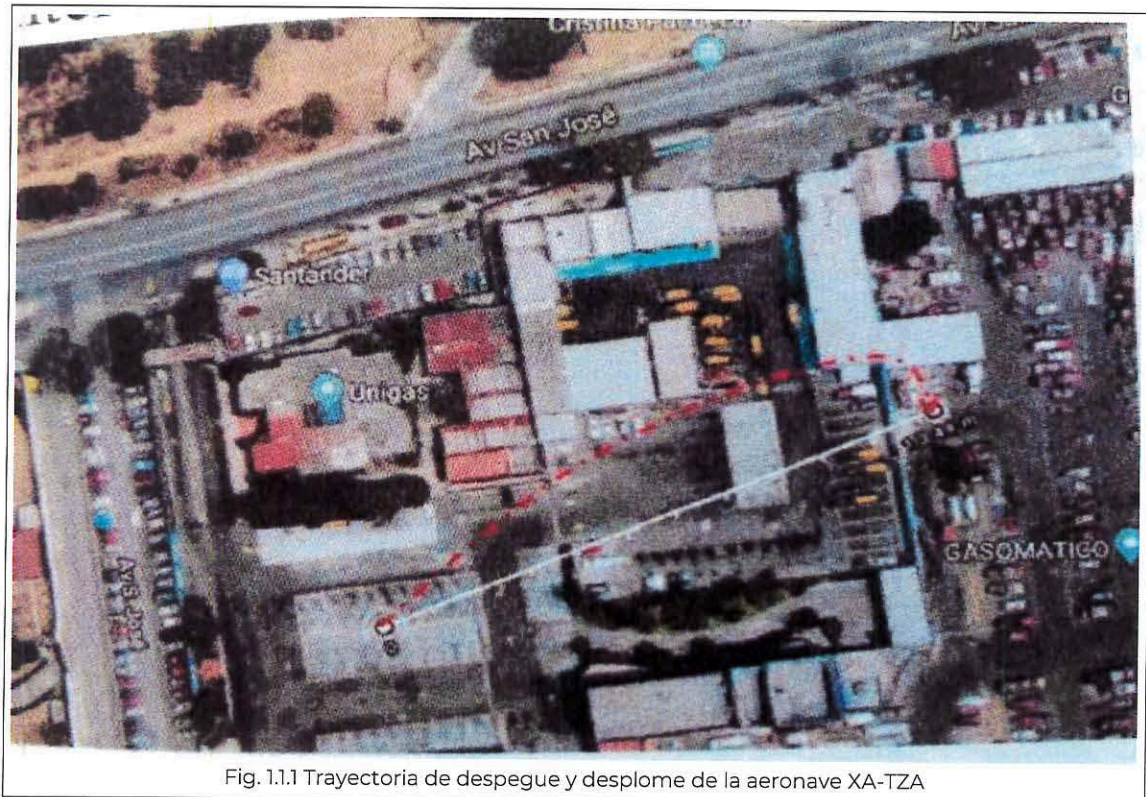
Fig. 1.1.1 Trayectoria de despegue y desplome de la aeronave XA-TZA

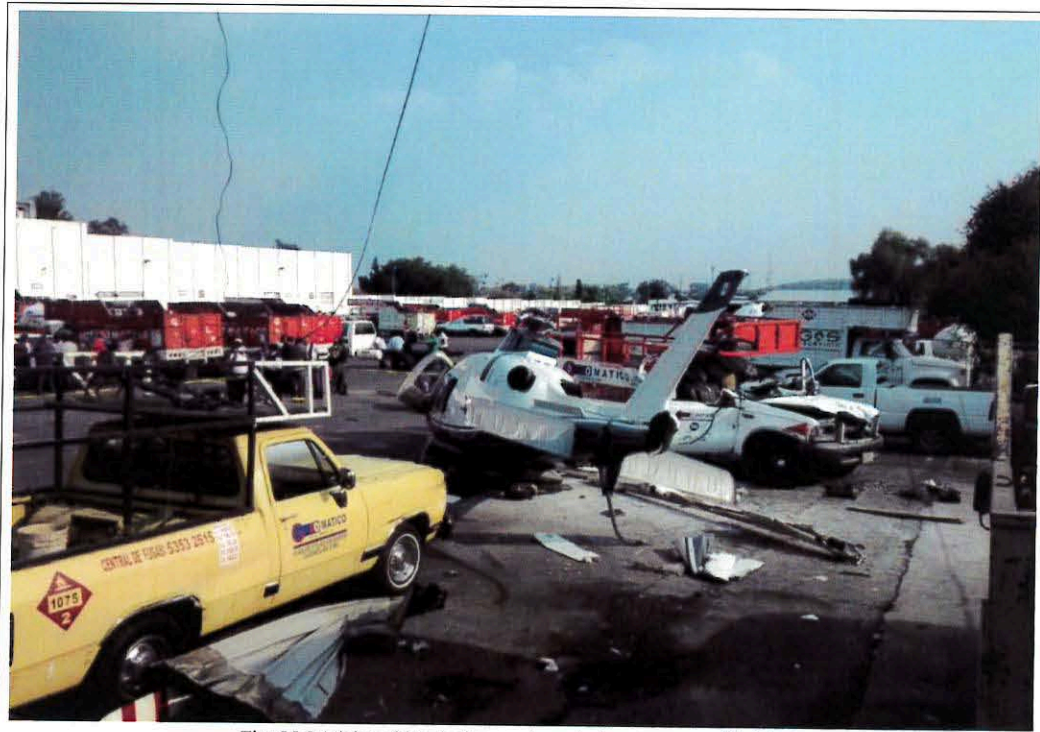
Fig. 1.1.2 Ubicación de los restos de la aeronave XA-TZA.

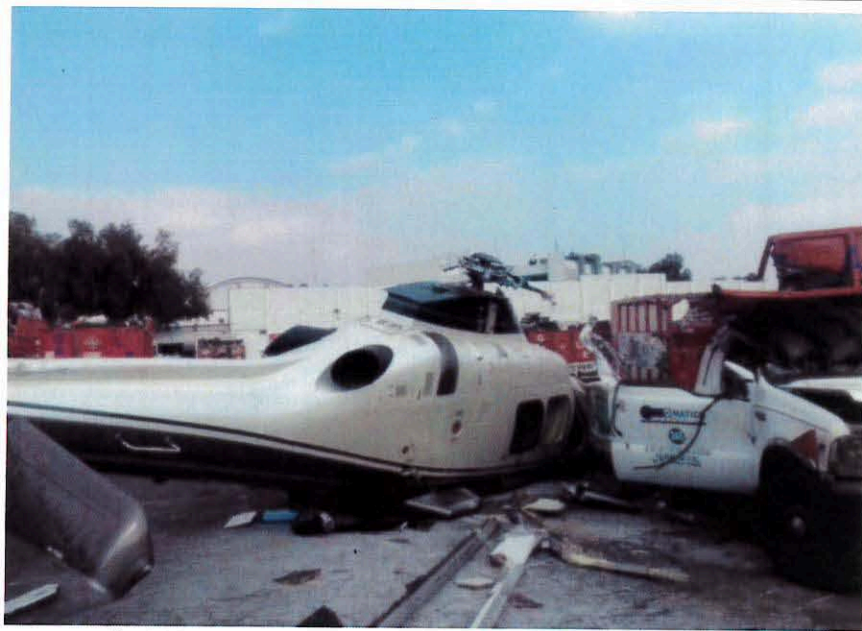
La caída e impacto de la aeronave provocaron que ésta resultara con daños mayores en el cuerpo básico, en su estructura principal (viga), en la sección de nariz, en la piel, en el rotor principal, en las palas del rotor principal, en el rotor de cola, en las palas del rotor de cola; en el tren de aterrizaje derecho y de nariz, los cuales colapsaron, desprendiéndose de sus herrajes de sujeción; y, de manera general, en todos los componentes involucrados como consecuencia del suceso de paro repentino y aterrizaje brusco. El empenaje presenta desprendimiento del rotor de cola completo; el rotor principal, tuvo desprendimiento de las 4 palas principales; el área de nariz, roturas y daños en los componentes electrónicos y en el equipo de aviónica.

Fig. 1.3.1 Imagen de la Aeronave XA-TZA en el punto de contacto.

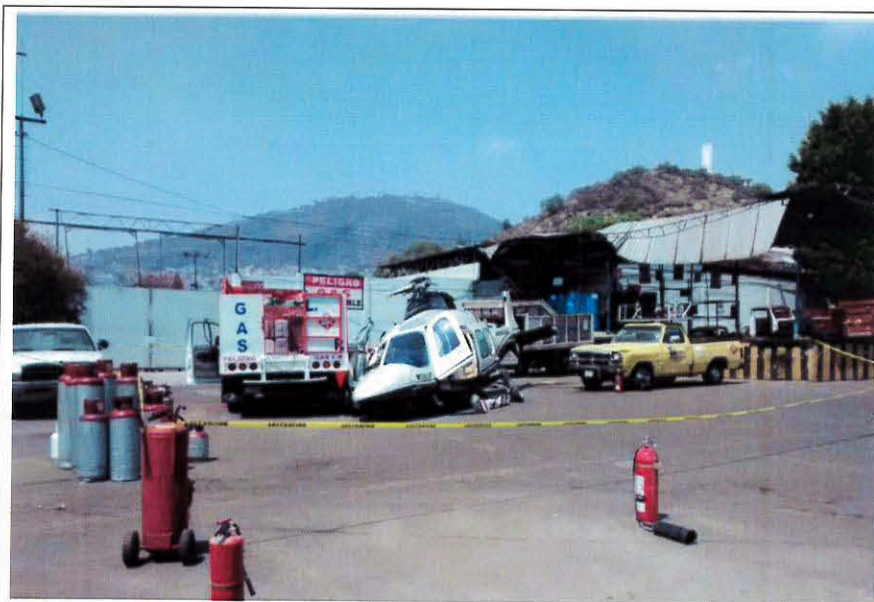
Fig. 1.3.2 Imagen frontal de los restos de la aeronave.

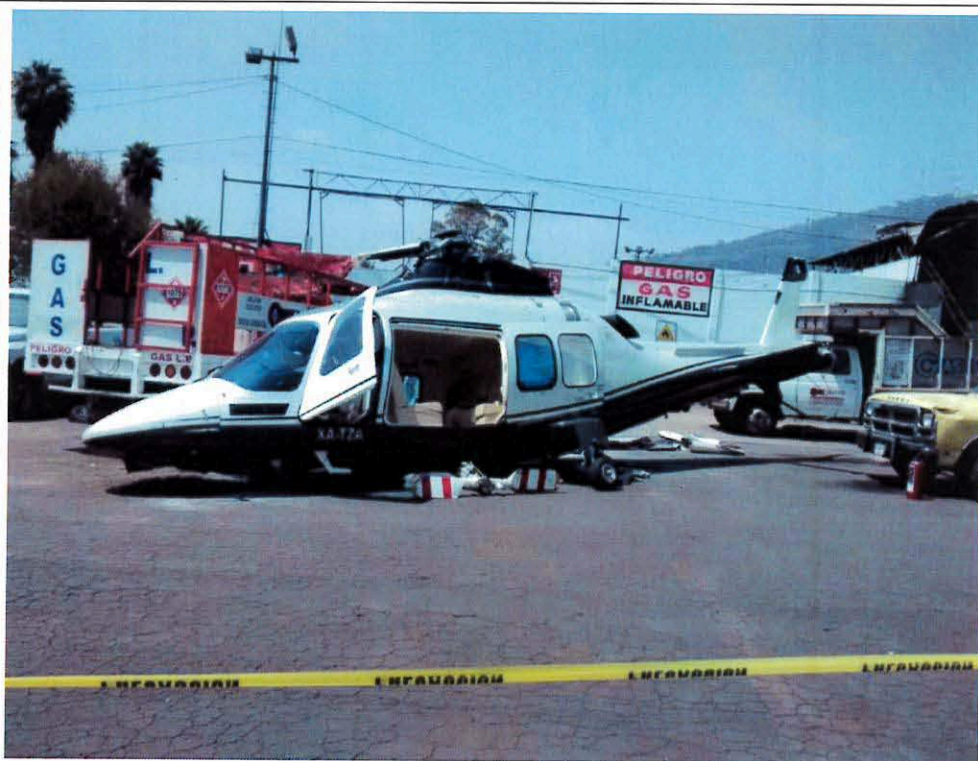
Fig. 1.3.3 Imagen lateral de los restos de la aeronave.

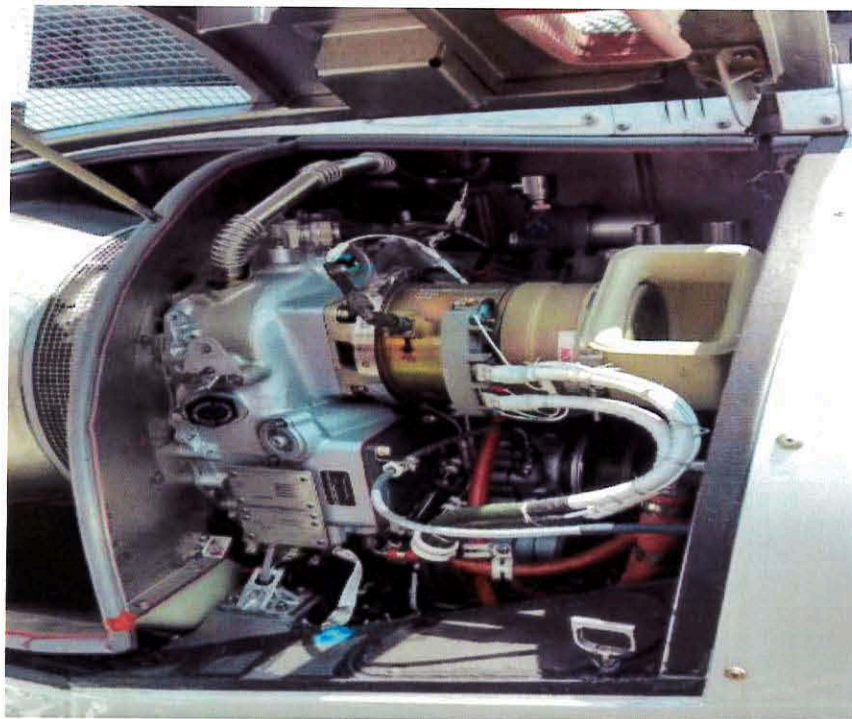
Fig. 1.3.4 Imagen del compartimiento de motor(es).

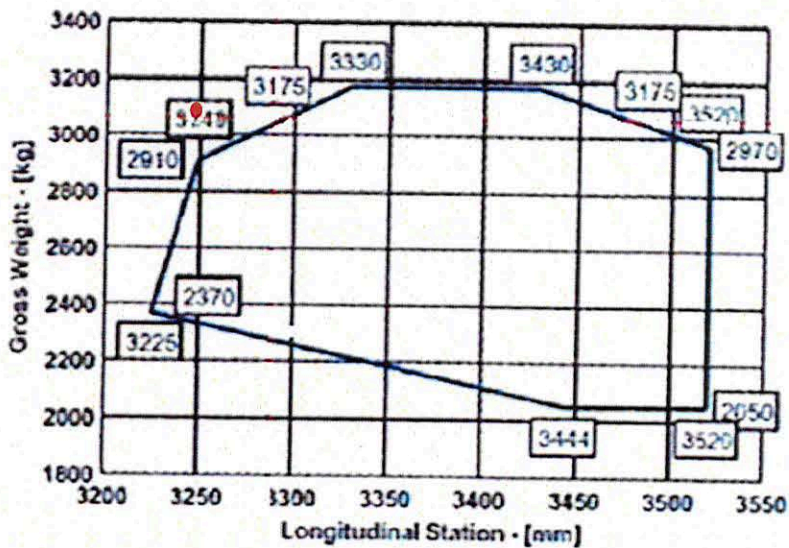
Gráfica de la Envolvente para el C. G. del Helicóptero A109SP.

Asimismo, el Centro de Gravedad estaba corrido hacia adelante, fuera de la gráfica de la envolvente contenida en el manual de vuelo; si bien dentro de los valores numéricos indicados por el fabricante en dicho manual.

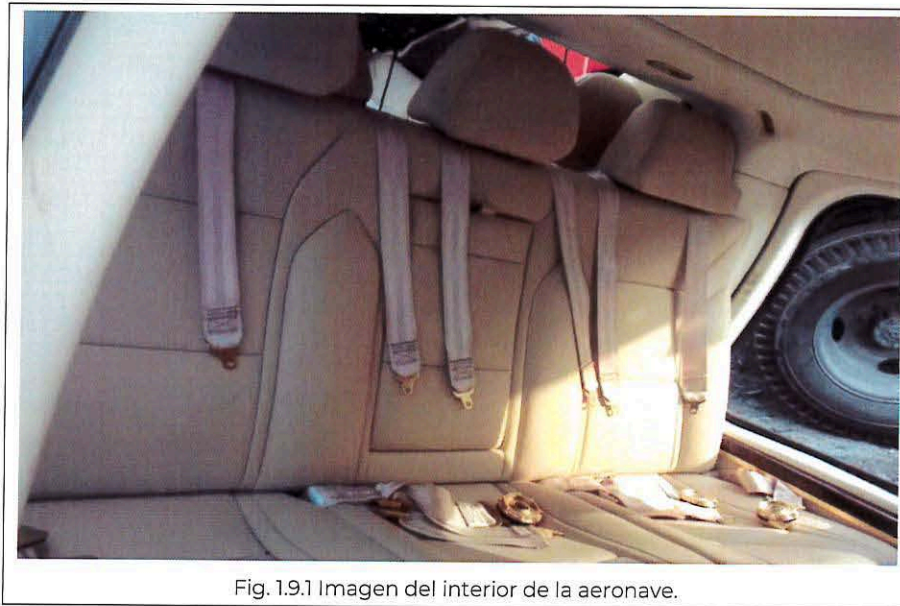
5.8.1 De acuerdo con la información recabada por el investigador a cargo, designado por la Comandancia del A.I.C.M., se indica que al llegar la aeronave a una altura aproximada de 30 pies (9.0 m) sobre el terreno, el helicóptero empezó a desplomarse, desplazándose horizontalmente 420 pies (130 m); se detectó que durante su trayectoria de caída, impactó en contra de una estructura y de un camión de redilas, que contenía tanques protátiles de gas, según gráficos y, finalmente, contra el terreno; quedando en una posición de 45° hacia su lado derecho y presentando daños mayores en los rotores y palas, principales y de cola, en la estructura del cuerpo básico, en el tren de aterrizaje y en la piel.

Fig. 1.9.1 Imagen del interior de la aeronave.
