Aterrizaje corto aunado a rachas de viento descendentes

Cessna, 206, XA-UJV

Tamborillo, Chihuahua

22 de septiembre de 2017

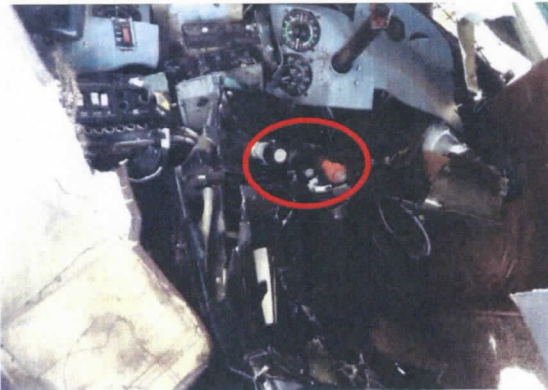
Figura 1 Cabina de la aeronave XA-UJV

- 2.1.5 En la figura 1 del anexo de este documento se observa que los controles del motor estaban en posición de demandar potencia con lo cual se descarta que el piloto cortara el motor.

En la figura 1 se observan el acelerador adentro con mezcla rica y un paso corto de la hélice.

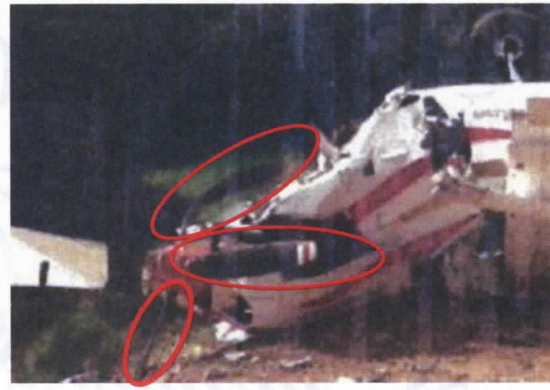
Figura 3 Hélice de la aeronave XA-UJV

En la figura 3 se observa las palas de la hélice con daños por impacto, no provocados por rotación.

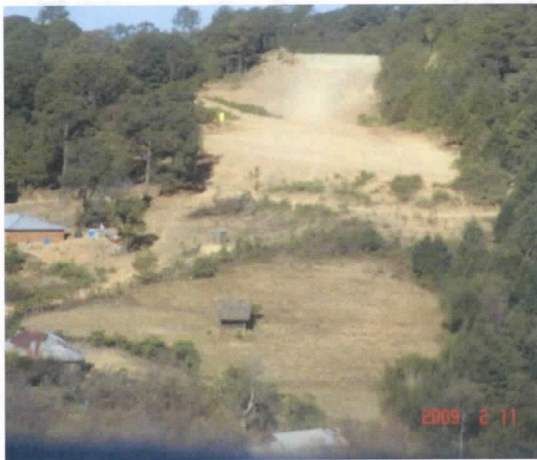
Figura 2 Pista de Tamborillo

- 3.1.1 En el anexo adjunto al presente, se observa la pista 11/29 con una inclinación pronunciada lo que dificulta la maniobra de aterrizaje.
- 3.1.2 La aeronave impactó en el borde de la cabecera 29 haciendo que el tren de nariz se desprendiera y la parte inferior delantera del fuselaje absorbiera el impacto.
- 3.1.3 Por declaraciones del IVA⁴ se sabe que en la zona del accidente imperan vientos provenientes de los 360° con intensidad de 15 a 25 nudos lo que dificulta el acceso al lugar, la orografía de la zona influye a que se den estas condiciones.
- 3.1.4 En la figura 3 del anexo de este documento se observa la hélice sin daños en las palas por rotación.
- 3.1.5 Operación realizada en un lugar no autorizado por la Autoridad Aeronáutica con plan de vuelo hacia ese lugar.

En la figura 2 se observa la pista 11/29 de Tamborillo con una inclinación elevada para las maniobras de despegue y aterrizaje.

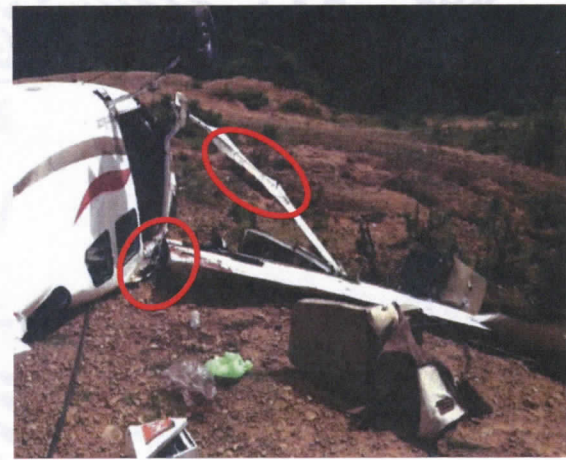
Figura 4 Daños a la semi-ala izquierda

En la figura 4 se observan los daños en el montante y raíz de la semi-ala consistentes la fuerza de inercia desprendiendo el borde de salida de la semi-ala de la raíz.
