Paro de Motor

Cessna, 150L, XB-IKC

Parque Industrial el Pacifico Municipio de Tijuana, Baja California

20 de diciembre de 2014

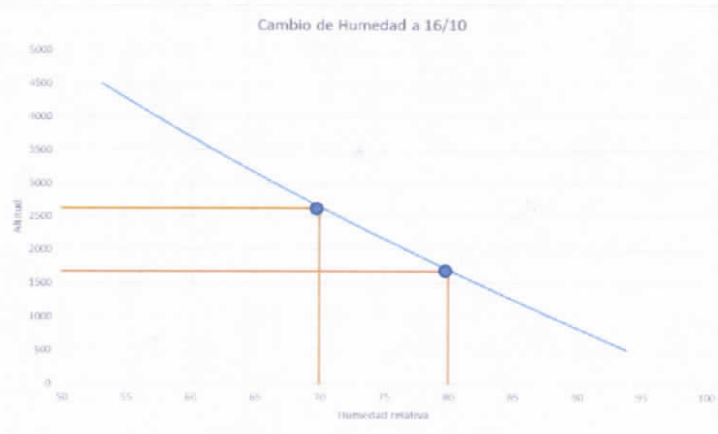
Grafica 1 Temperatura ambiente de 16°C y Punto de Rocío de 10°C nivel superficie.

En la gráfica 1 podemos observar que los rangos donde se pudo presentar la formación de hielo fue entre los 2,500 y los 1,700 pies aproximadamente.

- 3.1.3 Al realizar el análisis de humedad relativa a diferentes altitudes, se encontró una zona donde la aeronave pudo experimentar formación de hielo en el carburador durante su descenso.

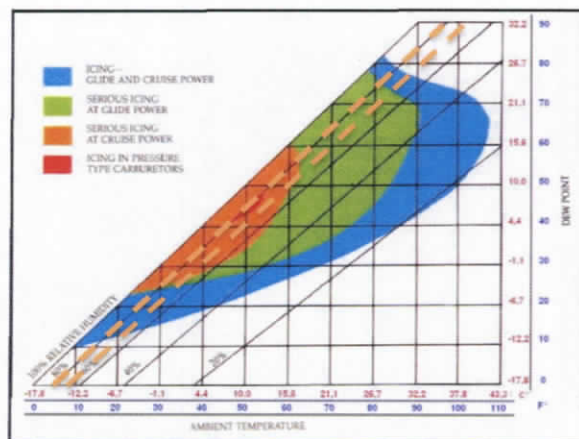
Grafica 2 Humedad relativa y los efectos de hielo en el carburador

En la gráfica 2 podemos observar que los rangos donde se puede presentar la formación de hielo en el carburador está entre el 70% al 80% de humedad relativa entre temperaturas de 8°C a 13°C ambiente y de 5°C a 9°C en punto de rocío.

“Impacto de la aeronave contra terreno al realizar un aterrizaje de emergencia debido al paro de motor ocasionado por formación de hielo en el carburador”

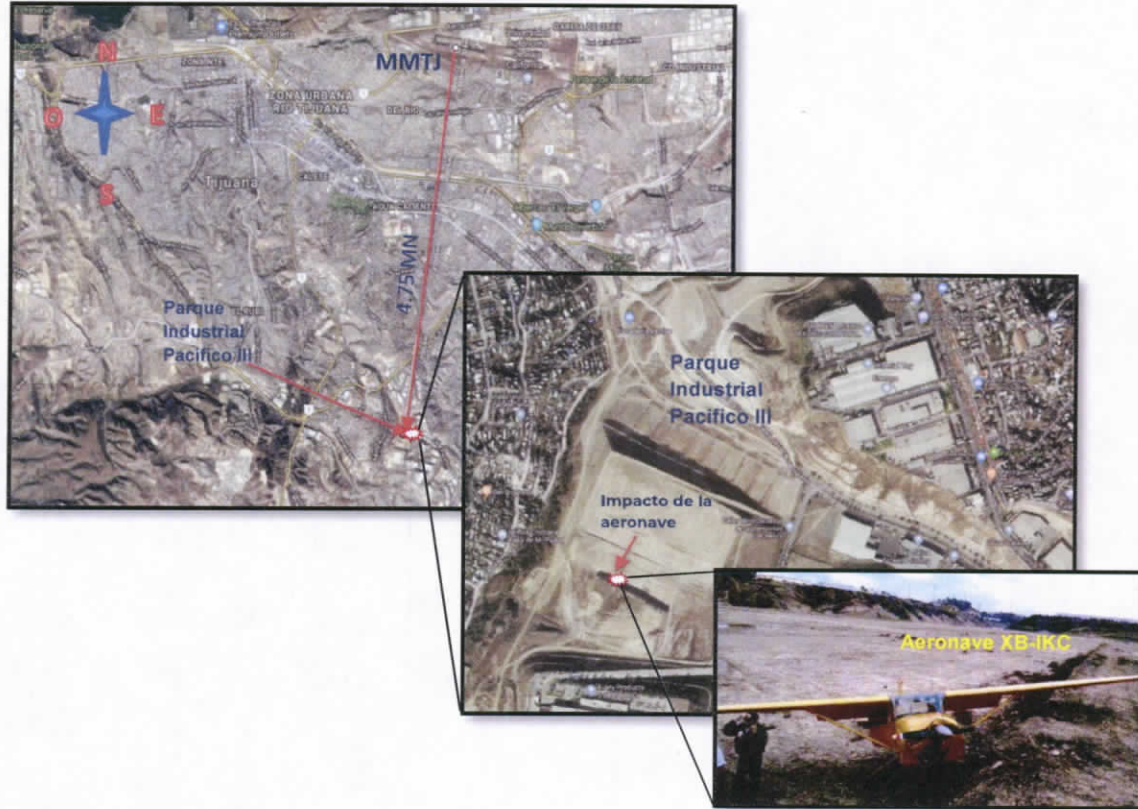
Información sobre los restos de la aeronave y el impacto: La aeronave impactó a 4.75 MN del aeropuerto internacional de Tijuana sobre la radial 185° del VOR⁴ TIJ en las siguientes coordenadas N 32° 27' 48.536" y W 116° 59' 36.978".

Lugar del accidente de la aeronave XB-IKC
