**Secretaría de Comunicaciones y Transportes**  
**Subsecretaría de Transporte**  
**Dirección General de Aeronáutica Civil**  
**Comisión Investigadora y Dictaminadora de Accidentes e Incidentes de**  
**Aviación**

ACCIDENTE DE AVIACION

ACC/DT/AR/A/005/2015 MMCU

**Aeronave:** Marca Bell, Modelo 429, Numero de serie VER 1, Año de fabricación 2011, Matrícula XC-VVE.

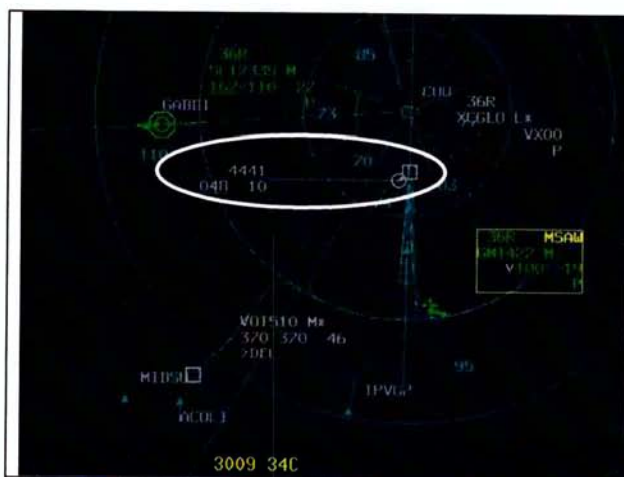
Imagen de radar a las 00:02:43 UTC, se muestra el código transponder 4441 para el XC-VVE, despegando de MMCU.

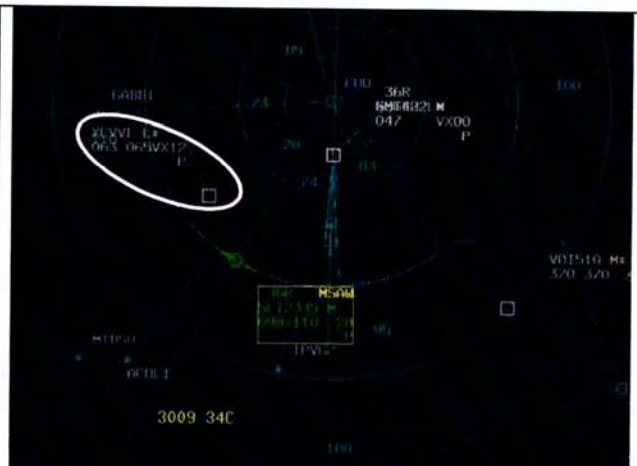
Imagen de radar a las 00:08:43 UTC, muestra al XC-VVE a 18 DME de la estación MMCU

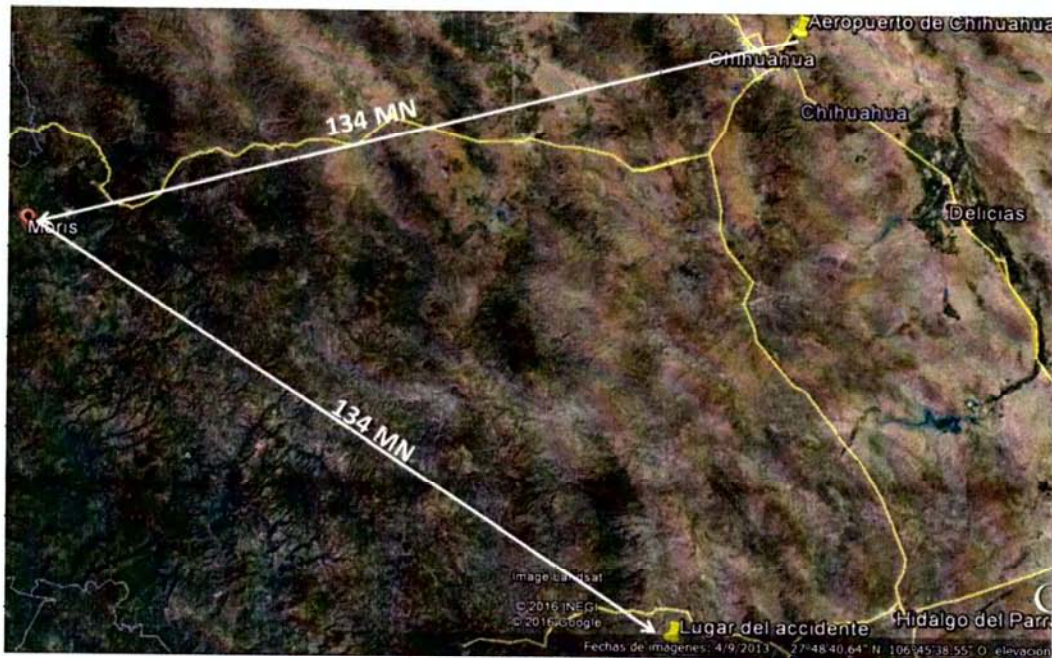
La ruta de CUU a Moris es de 134 MN y de Moris a Balleza 134 MN

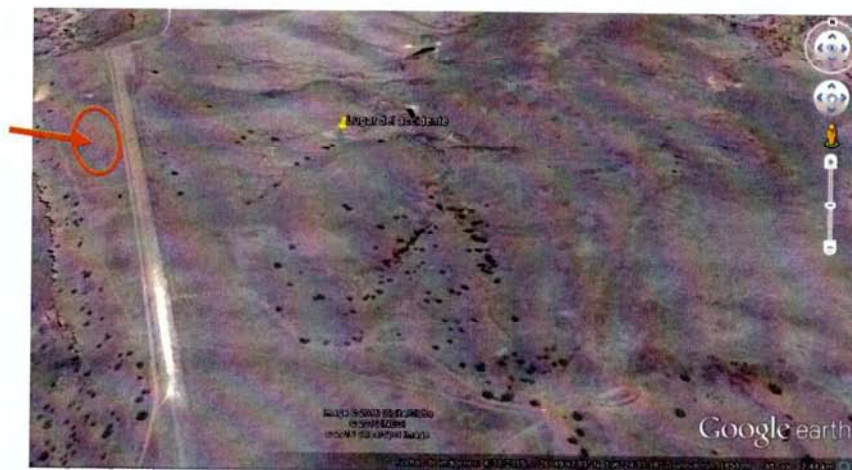
Ubicacion del lugar del accidente y la ubicacion de los seis vehiculos en linea

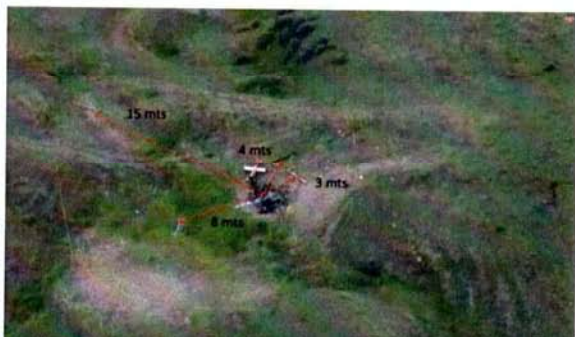
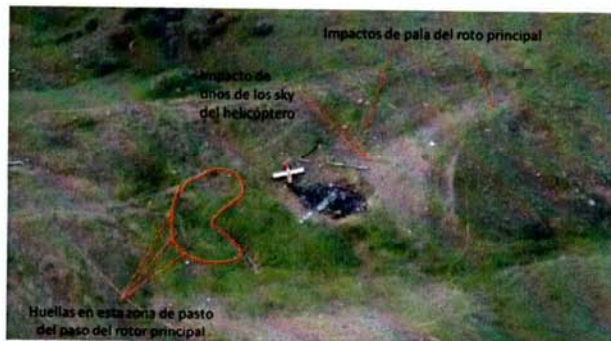
La aeronave impactó con gran energía contra el terreno blando y arenoso, girando principalmente sobre de los skids, originando por la fuerza del impacto que se fracturara el cono de cola; al continuar girando las palas del rotor principal golpean contra el terreno y se desprenden; como consecuencia del impacto el tanque de combustible y/o sus líneas se fracturan y al hacer contacto el combustible derramado con las partes calientes del motor se origina el fuego aun y cuando la batería estaba cortada y ambos motores apagados, por lo que un breve tiempo después se generan explosiones, para finalmente quedar este helicóptero destruido, pero sin que se alcanzara a quemar toda la estructura debido a que la sección de cola quedó dividida.

Área de dispersión de los restos de la aeronave, con centro en el cuerpo básico

De acuerdo con el reporte del investigador de campo indica que no hubo desprendimiento de algun componete de la aeronave en vuelo previo al impacto contra el terreno, todos los componentes de sustentacion de la aeronave se encontraron en el lugar del accidente.

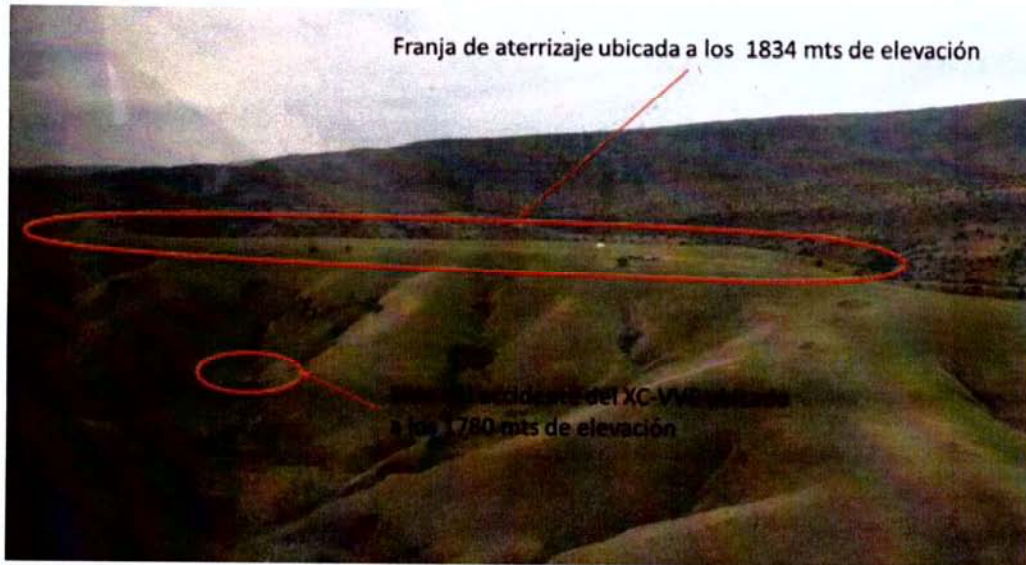
Lugar del accidente

Se ubica en las coordenadas geograficas 26°49'58.95''N 106°25'0.08''W, con una elevación de 1780 m (5840 ft).

El camino de terracería es utilizado como pista de aterrizaje y helipuerto y tiene las siguientes dimensiones 850 metros de largo y 22 metros de ancho, se encuentra en la parte alta de un cerro, ubicado a 1834 metros (6017 pies) de elevación, orientado de sur a norte.

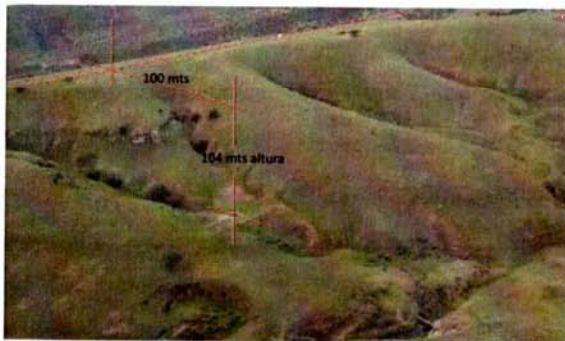
La distancia perpendicular del sitio del accidente al eje del camino de terracería es de 100 mts

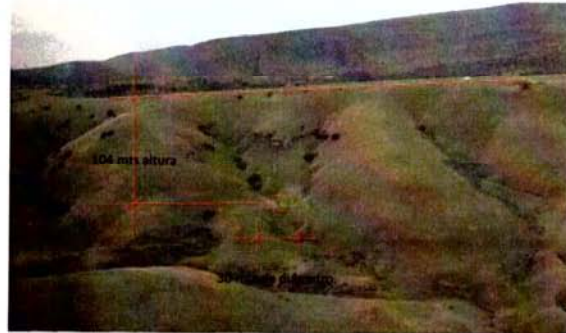
Los restos de las palas de rotor principal del XC-VVE quedaron esparcidos en un radio de 15 mts

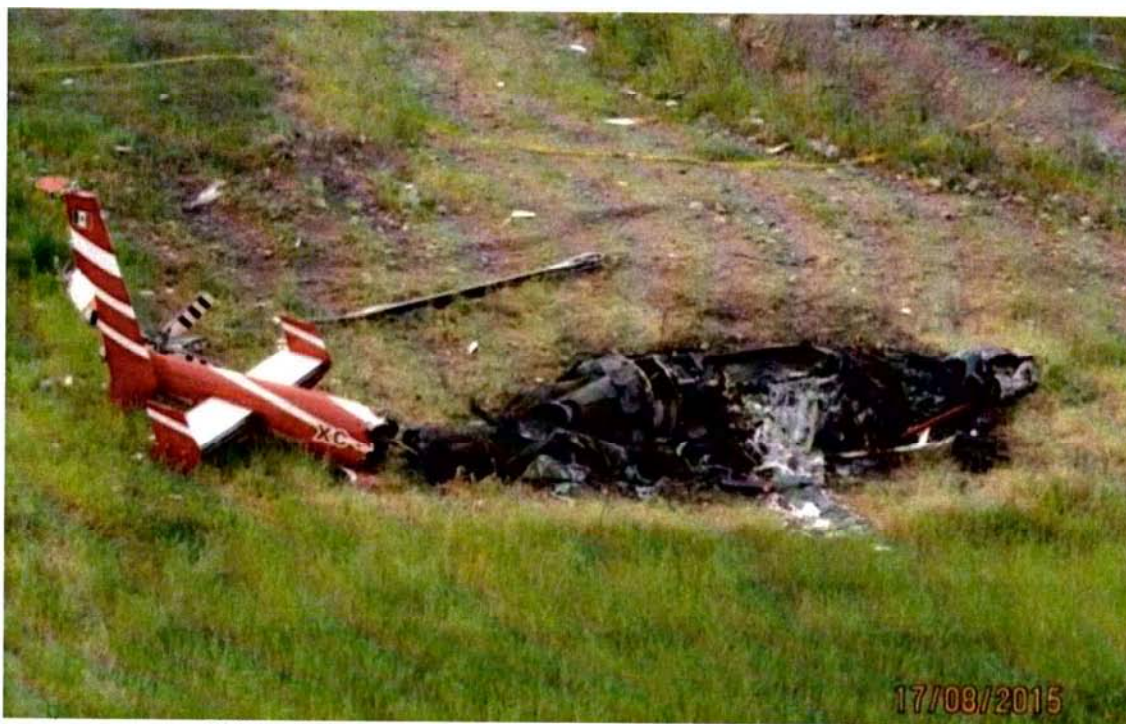
La aeronave impactó con gran energía contra el terreno y como consecuencia los tanques y/o líneas de combustible se fracturaron y al hacer contacto el combustible con las partes calientes del motor se origina el fuego.

El fuego consumió en su totalidad la aeronave así como los instrumentos y componentes

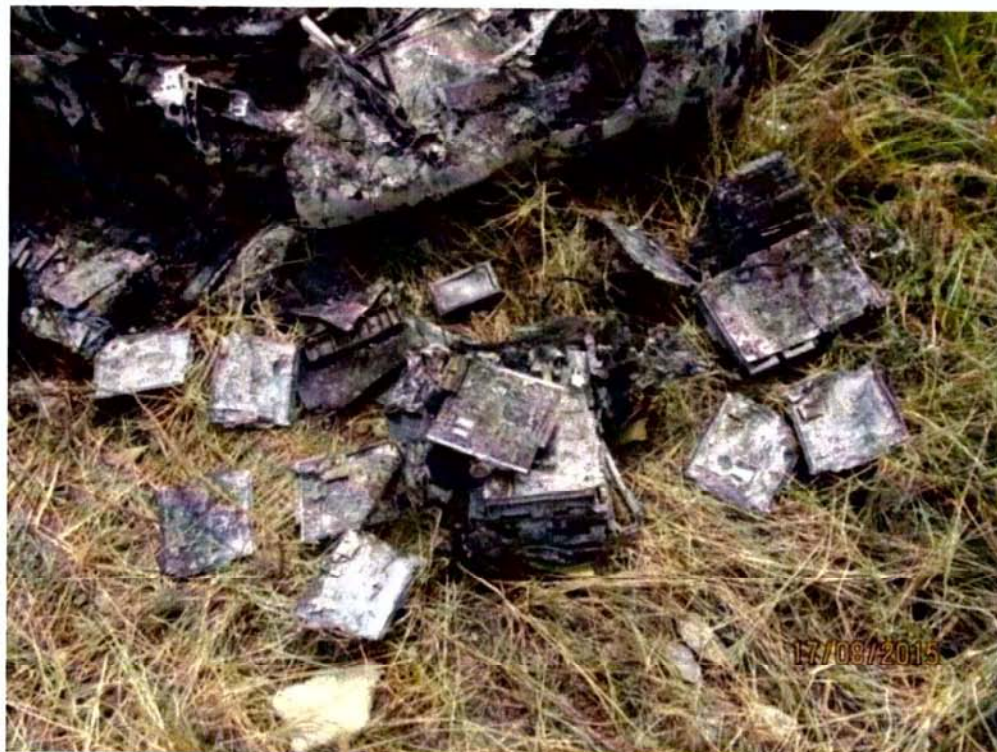
Los controles y accesorios de los motores quedaron destruidos por el impacto y posterior fuego, por lo cual no se pudo obtener información de las memorias no volátiles.

Condiciones en que quedaron las memorias volátiles dañadas por el fuego

14. Las memorias no volátiles fueron dañadas por el fuego, por lo que no fue posible obtener información de éstas.
15. Se realizó el desarmado e inspección de motores en las instalaciones del fabricante de motores y ambos estaban proporcionando la misma potencia.
