INFORME FINAL

EXP. No. ACC/DT/AF/B/009/2017 MMAN

Paro de Motor
Piper, PA34-200T, XB-FRV, año de fabricación 1976
En el terreno del Rancho, "La Quemada," Municipio de Mina, Nuevo León
20 de febrero de 2017

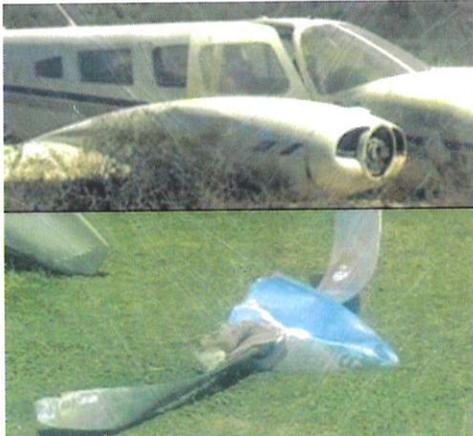
Fig. 2A. La hélice del motor 2 (derecho) se desprendió al impacto con el terreno

- 3.1.7 El motor 2 (derecho) fue encontrado con la hélice desprendida por el impacto contra el terreno al aterrizar; además ambas palas de la hélice presentaron rayaduras en las puntas, sin evidencia de estar girando con potencia.

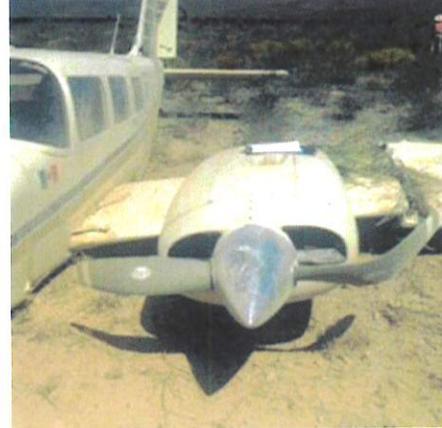
Fig. 2B. Hélice y motor 1 (izquierdo)

- 3.1.5 El motor 1 se montó en otra aeronave donde se corroboró su correcto funcionamiento previo al impacto contra el terreno.
- 3.1.6 Las dos palas de hélice del motor 1 presentaban flexiones provocadas por el impacto contra el terreno sin estar con potencia.

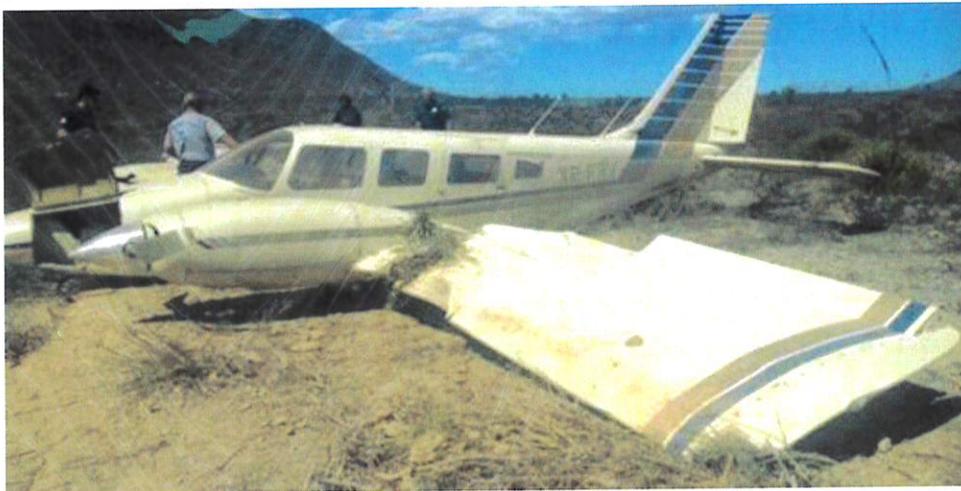
El XB-FRV resultó con daños menores en la nariz y en la parte inferior del fuselaje de la aeronave, flexión en las palas de ambas hélices empezando estas flexiones desde el primer tercio de las palas, con origen en la raíz.

Fig. 3. Vista lateral de la aeronave XB-FRV en el lugar del accidente

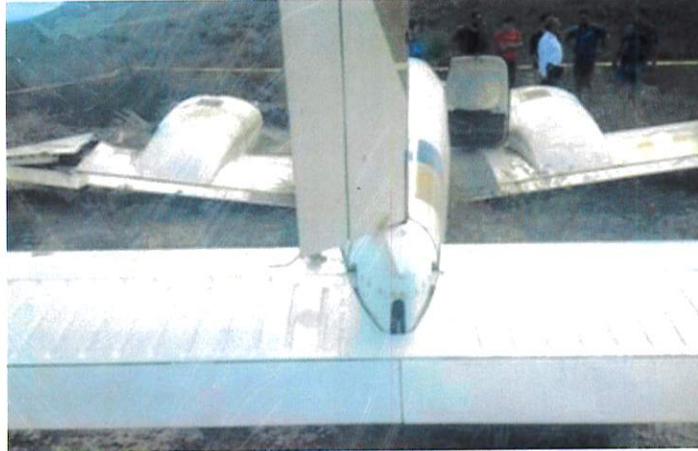
Durante el aterrizaje de emergencia la semi-ala izquierda golpeó contra un arbusto lo que ocasionó torcimiento en la unión de la semi-ala con el soporte del motor; la semi ala derecha presentó daños menores, ambos alerones resultaron con daños mayores.

Fig. 4. Vista posterior de la aeronave XB-FVR en el lugar del accidente.

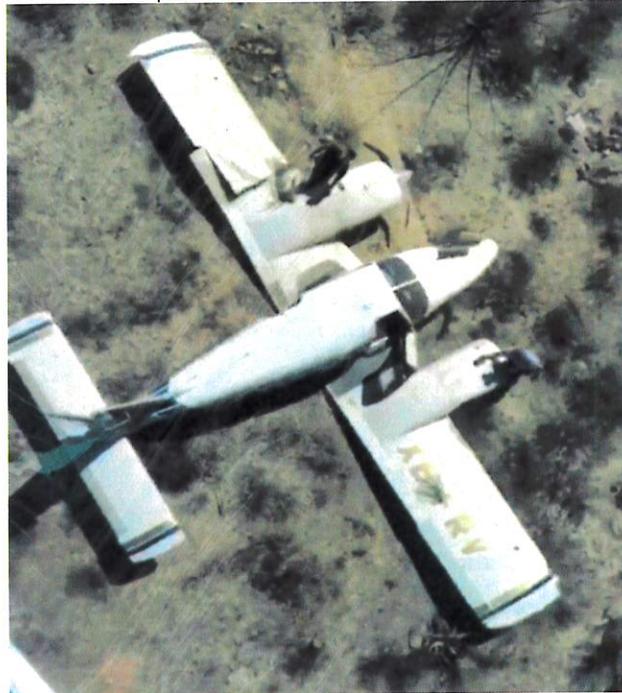
El aterrizaje de emergencia se realizó sobre un terreno semi desértico, con el tren de aterrizaje retraído, todas las superficies de control se localizaron en el sitio del accidente, en el impacto principal en tierra la hélice del motor dos se desprendió. No se observó derrame de combustible en el sitio del accidente, y si se localizó en los tanques de combustible la cantidad de 70 litros.

Fig. 8. Vista superior de la aeronave XB-FRV en el lugar del accidente

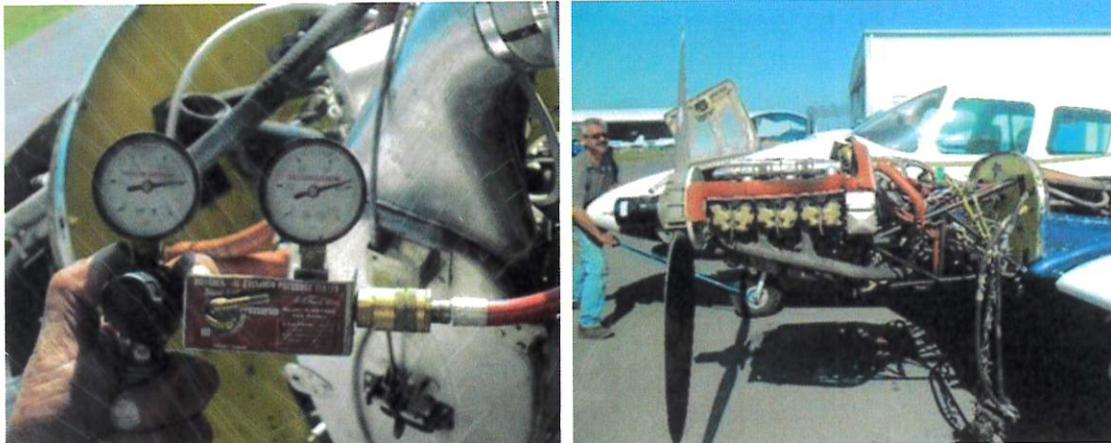
El investigador a cargo durante la inspección al motor 1, observó que éste no presentaba daños externos y al realizar manualmente la rotación de las partes móviles se comprobó que giraba libremente, confirmando que no presentaba daños internos, por lo que se verificó la compresión en frío de cada cilindro teniendo lo siguiente "C-1(80/72), C-2(80/78), C-3(80/64), C-4(80/72), C-5(80/76), C-6(80/78)"; por lo anterior conjuntamente con el operador se determinó instalarlo en una aeronave del mismo tipo de la accidentada, llevándose a cabo la corrida de motor, resultando un encendido efectivo y parámetros de presión de aceite en arco verde. Posteriormente se volvió a checar compresiones en caliente resultando lo siguiente "C-1(80/79), C-2(80/79), C-3(80/76), C-4(80/77), C-5(80/79), C-6(80/79)", este motor operó hasta por dos ocasiones, por lo que se concluyó que estaba funcionando normalmente hasta antes del impacto.

Fig. 11 Verificación de las compresiones en el motor izquierdo (TSIO-360-E) de la aeronave XB-FRV instalado en la aeronave XB-EYV

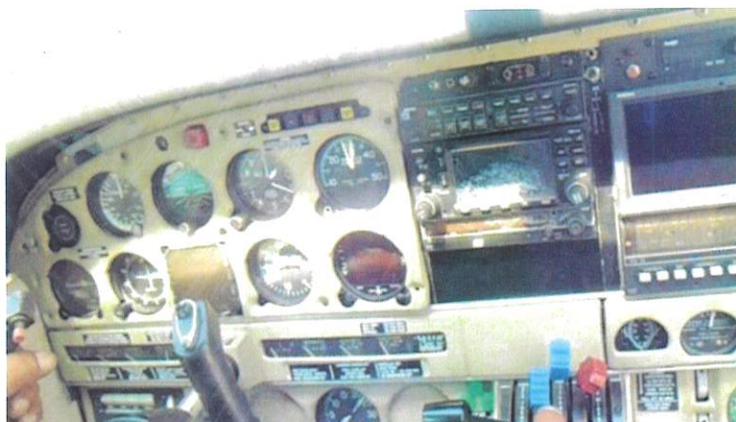
Durante la corrida de motor se observó la presión de aceite en rangos normales, además se aceleró el motor hasta las 2500 RPM simulando la operación durante el vuelo y se obtuvo una lectura del Manifold en rangos de 30 a 40 in Hg.

Fig. 12. Cabina de la aeronave XB-EYV durante la corrida de motores con el motor izquierdo de la aeronave XB-FRV.

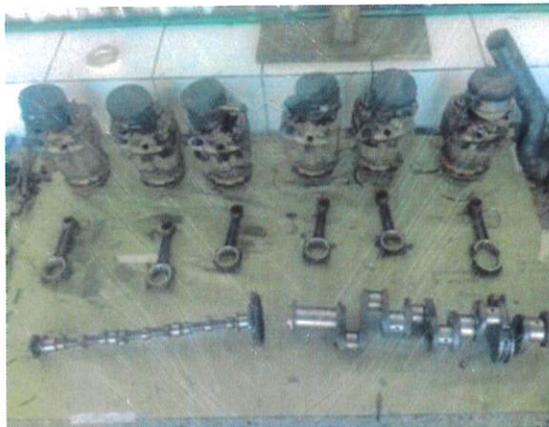
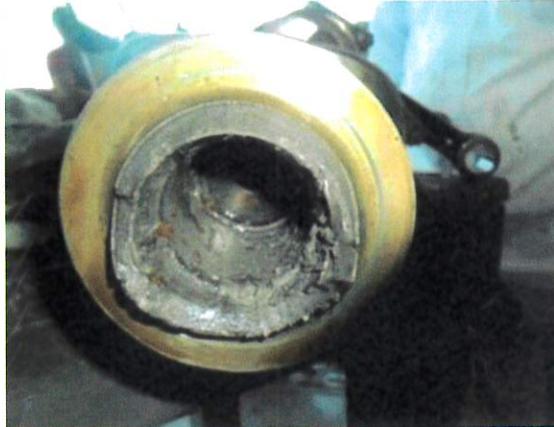
El motor LTSIO-360-E no pudo ser probado en otra aeronave ya que la hélice se fracturo en su eje, por lo que este motor fue desensamblado para observar las condiciones de sus accesorios y componentes.

Solo se encontraron daños en el eje donde se ensambla la hélice con el motor. El cigüeñal, los pistones, cilindros, bielas, árbol de levas etc., se encontraron sin daños, el filtro de aceite no presentó partículas ferrosas, las bujías no presentaron residuos de agua o aceite, se encontró combustible en la bomba de combustible y sistema de inyección, ninguna línea de combustible presentaba obstrucción por objetos extraños, en general el motor se encontró en buenas condiciones, excepto por los daños derivados del impacto contra el terreno.

Fig. 13. Componentes del Motor 2- Derecho LTSIO-320-E y daños en el cigüeñal

- 3.1.8 Durante la inspección post accidente del motor 2 (derecho), no se encontró ningún daño interno que hubiera contribuido a un mal funcionamiento de éste durante el vuelo.

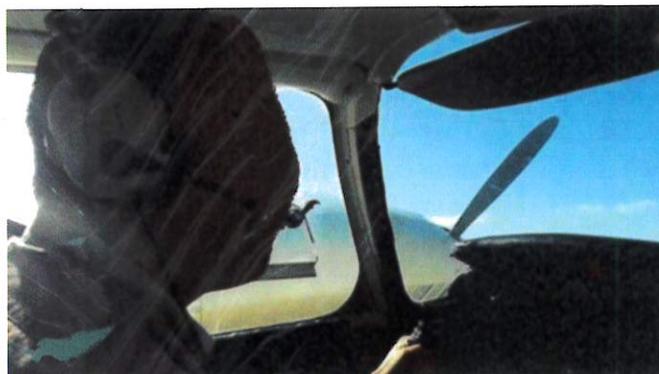
Operación del Vuelo. Observando una imagen de la operación del vuelo del día que se presentó la emergencia, Fig. 14 se puede apreciar el paro total del motor 1 (izquierdo) y la hélice en posición "bandera".

Fig. 14. Foto tomada en la cabina de la aeronave XB-FRV durante el vuelo el día 20 de febrero de 2017
