**INFORME FINAL DE ACCIDENTE  
DICTAMEN DE CAUSA PROBABLE**

EXP. No. **ACCDTAF036/2020MMVA**

**Aeronave:** Marca Bombardier, Modelo BD-100-1A10, Número de serie **VER 1**  
Matrícula XA-PER.

**Lugar:** Plataforma de Aviación General del Aeropuerto de Villahermosa.

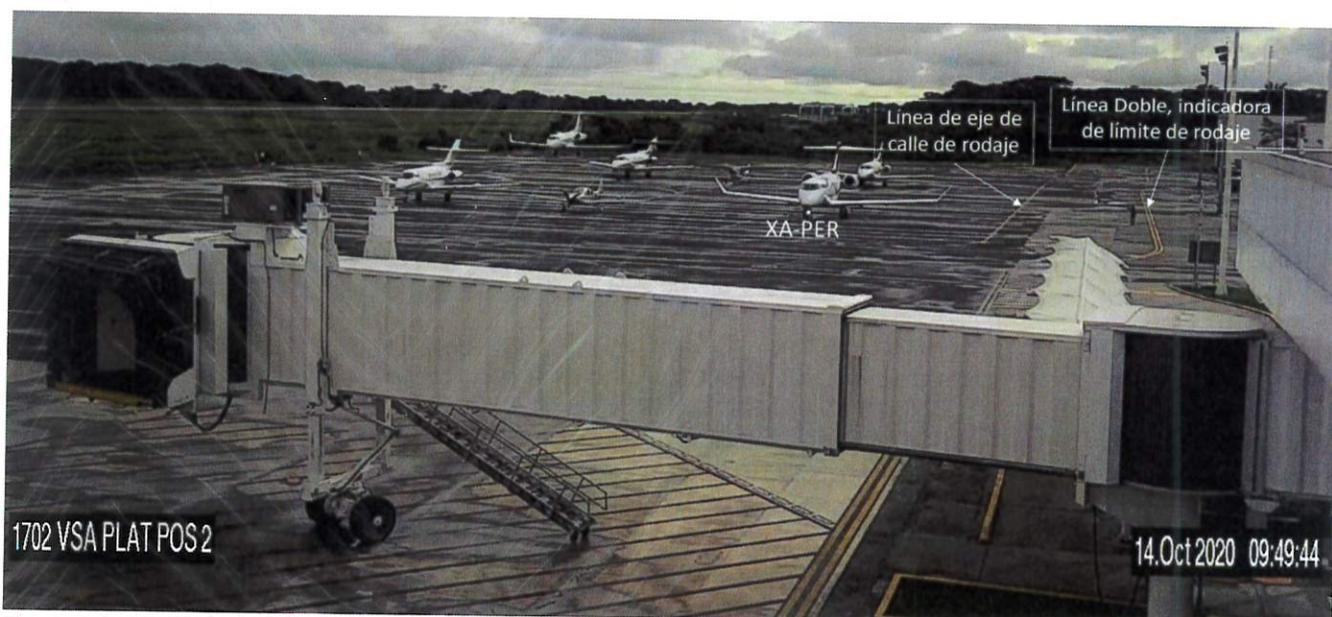
Fig. 1.1.1 Aeronave XA-PER estacionada en las posiciones 1 y 2, apreciándose a la izquierda de la línea de acceso al puesto de estacionamiento

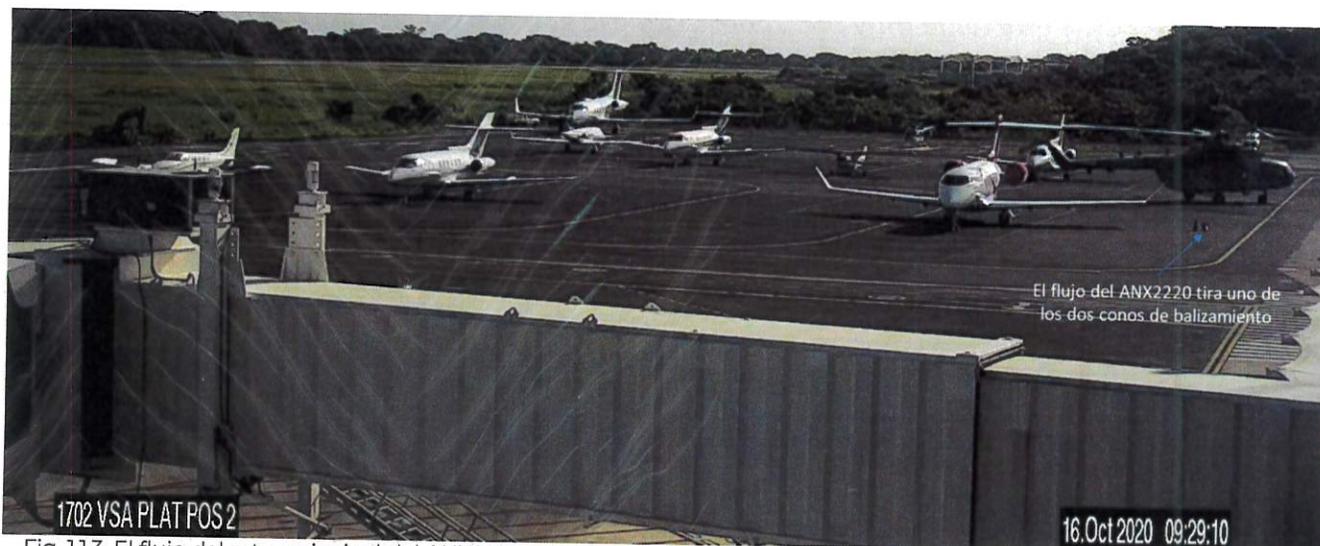
Fig. 1.1.3. El flujo del rotor principal del ANX2220 derriba uno de los dos conos de balizamiento colocados debajo de la semiala izquierda del XA-PER

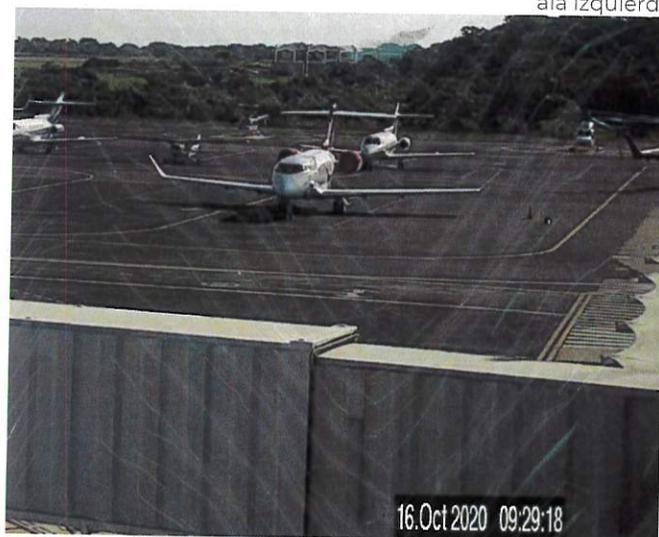
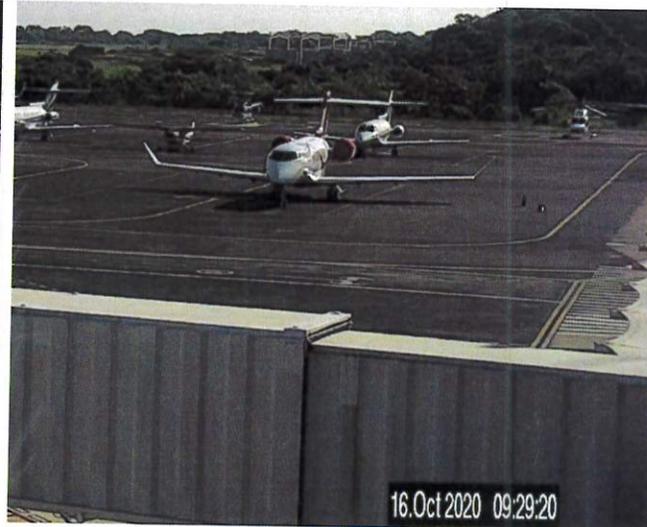
Fig. 1.1.4. El ANX2220 abandonando completamente el eje de rodaje de plataforma, rodando sobre las dos líneas delimitadoras operacionales

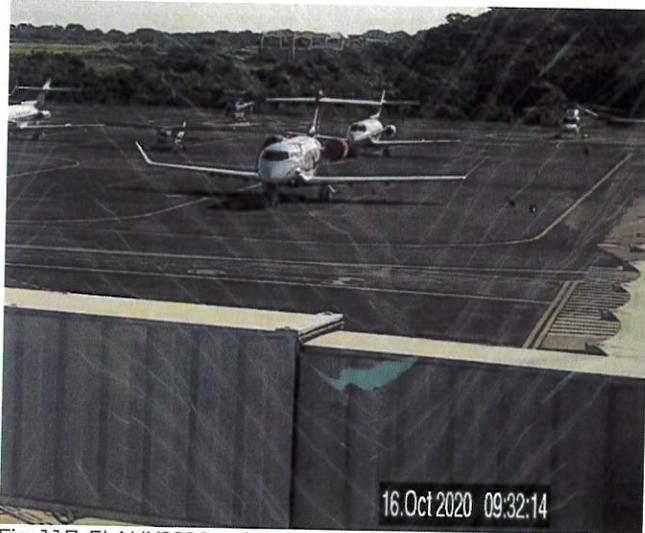
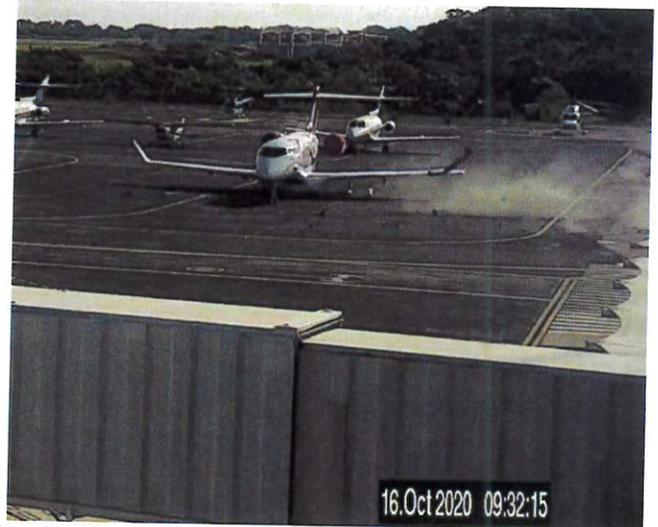
Fig. 1.1.7. El ANX2220 golpea contra el poste y se inicia la mecánica de destrucción, al momento de estar ocurriendo estos hechos, TWR activó a los Servicios de Extinción de Incendios (CREI) del Aeropuerto

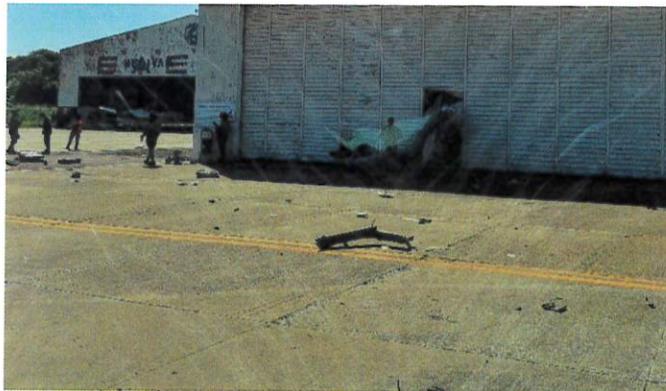
Durante la destrucción de las palas del rotor principal, varios fragmentos de esta impactaron una de las puertas del hangar ejecutivo de ASUR. De hecho, el botalón de cola daño dos puertas corredizas del hangar.

Fig. 1.3.1. Daños a la puerta del hangar

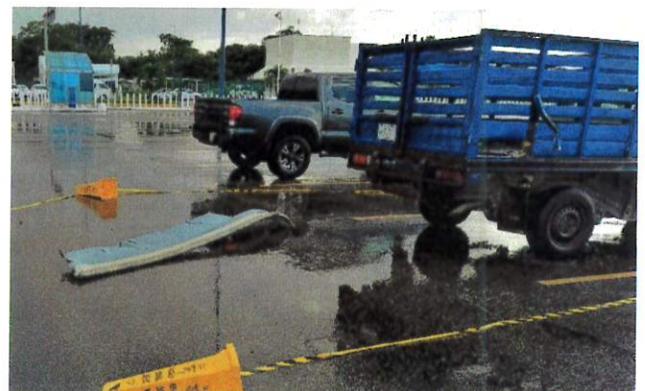
El desprendimiento de estos fragmentos también impactaron y causarón daños a un vehículo de redilas placas de circulación CV-7237A que se encontraba estacionado en el estacionamiento público del aeropuerto VSA.

Fig. 1.3.2. Daños al camión de redilas

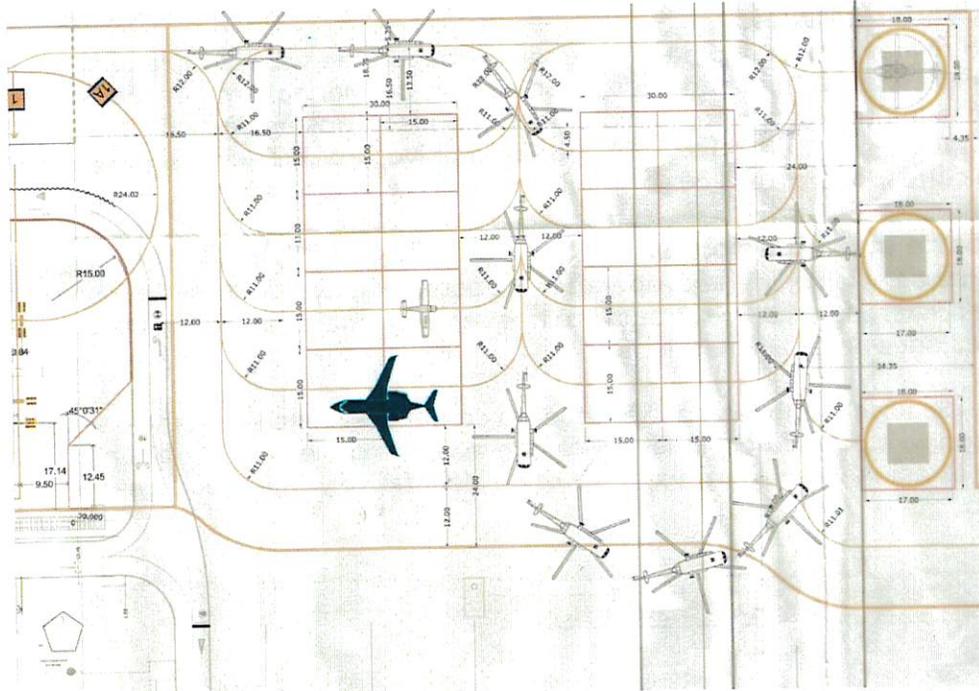
Fig. 1.9.2. Recorrido inicial de acceso a la plataforma de aviación general del ANX2220, utilizando las dos líneas delimitadoras como eje de rodaje

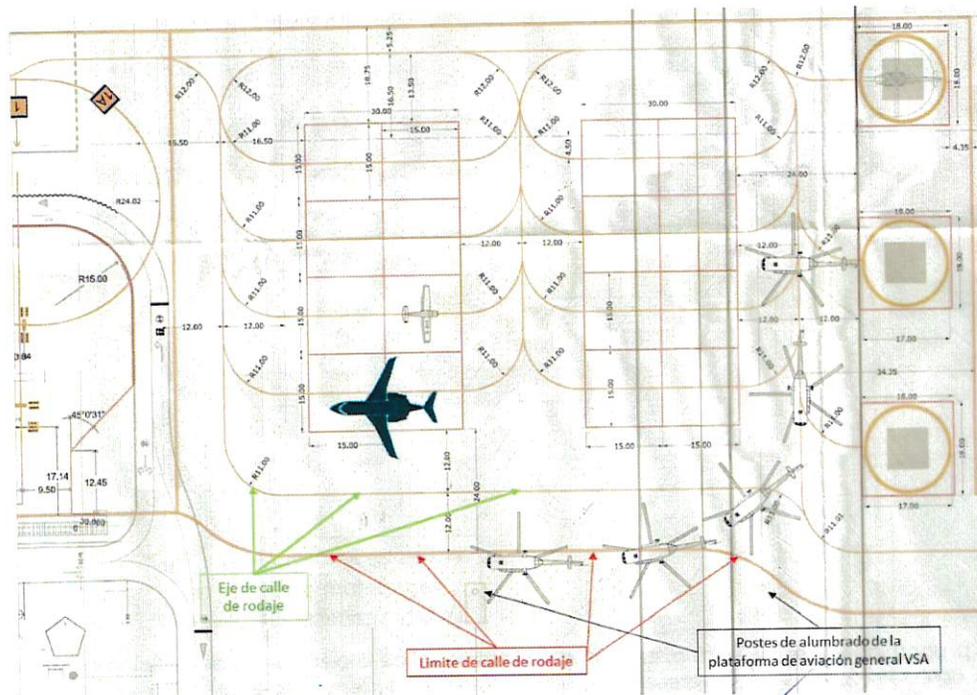
Fig. 1.9.3. Recorrido de retorno del ANX2220 con destino a la posición 1 de aviación comercial, utilizando las dos líneas delimitadoras como eje de rodaje

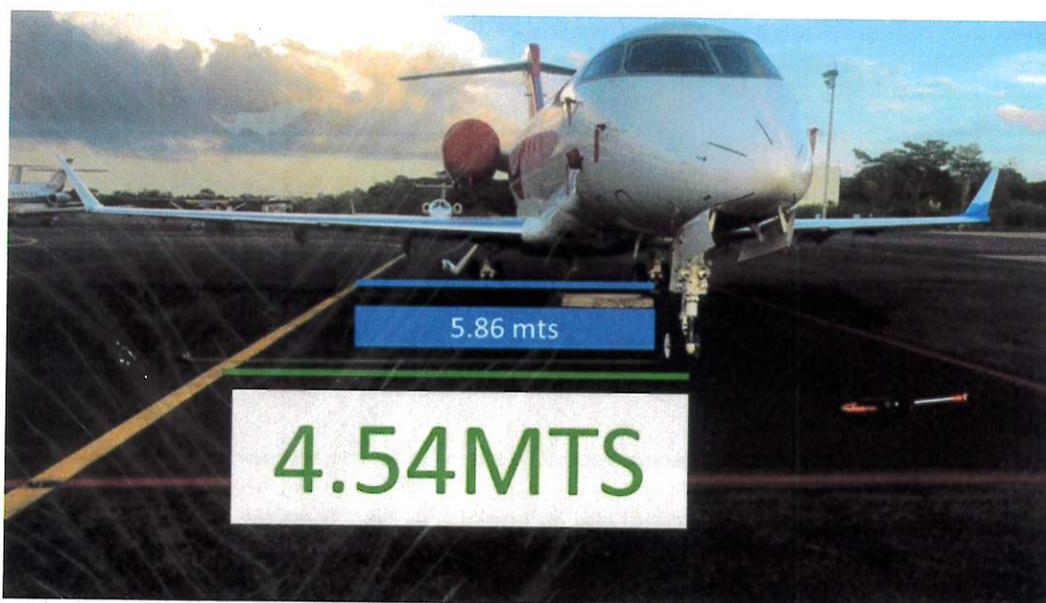
La aeronave XA-PER se estaciono a la izquierda de la línea de entrada al puesto de estacionamiento, quedando la pierna de nariz a una distancia de 4.54 metros del eje. De acuerdo con el informe del jefe de operaciones indica que **“(...) Derivado de lo anterior se procedió aproximadamente como a las 20:00 horas a colocar conos para delimitar la punta del ala y la ubicación de la aeronave en conjunto con la tripulación y hacer notar la presencia de ese obstáculo a otras aeronaves ... (...)”**. En estas condiciones pasaron dos días y no se corrigió la posición de la aeronave XA-PER, ni se emitió ningún NOTAM.

Fig.19.4. Distancia de la pierna de nariz y de la pierna izquierda del tren de aterrizaje, fuera de la línea de acceso al puesto de estacionamiento

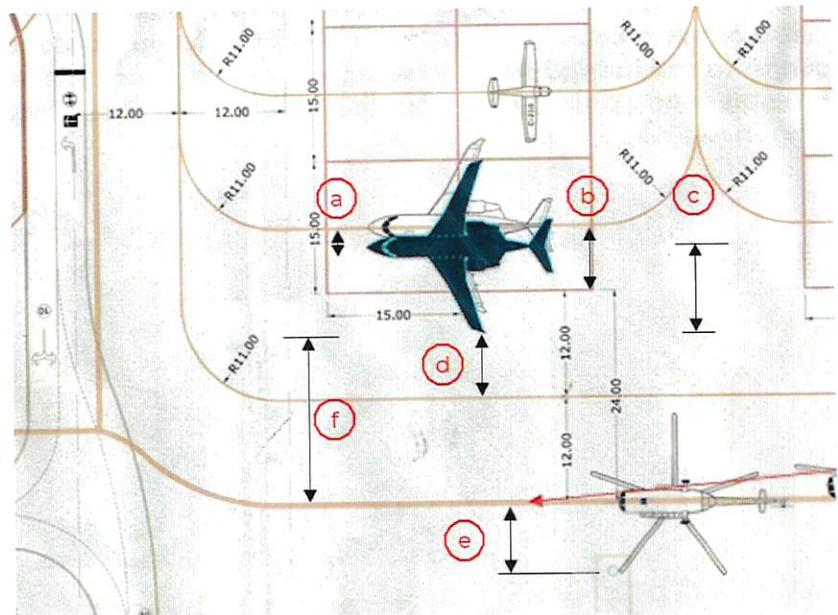
La semiala izquierda estaba invadiendo la calle de acceso de plataforma por 3 metros inicialmente, mas 4.54 metros que estaba estacionada a la izquierda. Los 7.54 metros reducen la capacidad de 24 metros que tiene de ancho el rodaje de plataforma, quedando disponibles solamente 16.59 metros, para el rodaje de las aeronaves, como se aprecia en la figura. 1.9.2

- a, Aeronave desplazada 4.54m a la izquierda.
- b, 7.5m de anchura de la posición a la mitad del eje de atraque.
- c, 10.55m de la mitad de la envergadura.
- d, 4.59m disponible de la mitad de la calle de rodaje de plataforma.
- e, Distancia de 8m de las 2 líneas delimitadora operacional de plataforma al poste metálico.
- f, 16.59m disponibles para el rodaje de aeronaves.

Fig.1.9.5. Distancia disponible para el rodaje de aeronaves
