**INFORME FINAL**

**EXP. No. ACC/DT/AF/B/009/2019 JJC**

Configuración inadecuada al despegue  
Cessna, 150H, XB-OWS, año de fabricación 1968  
Aeropuerto de Atizapán, Municipio de Atizapán de Zaragoza, Estado de México  
10 de febrero de 2019

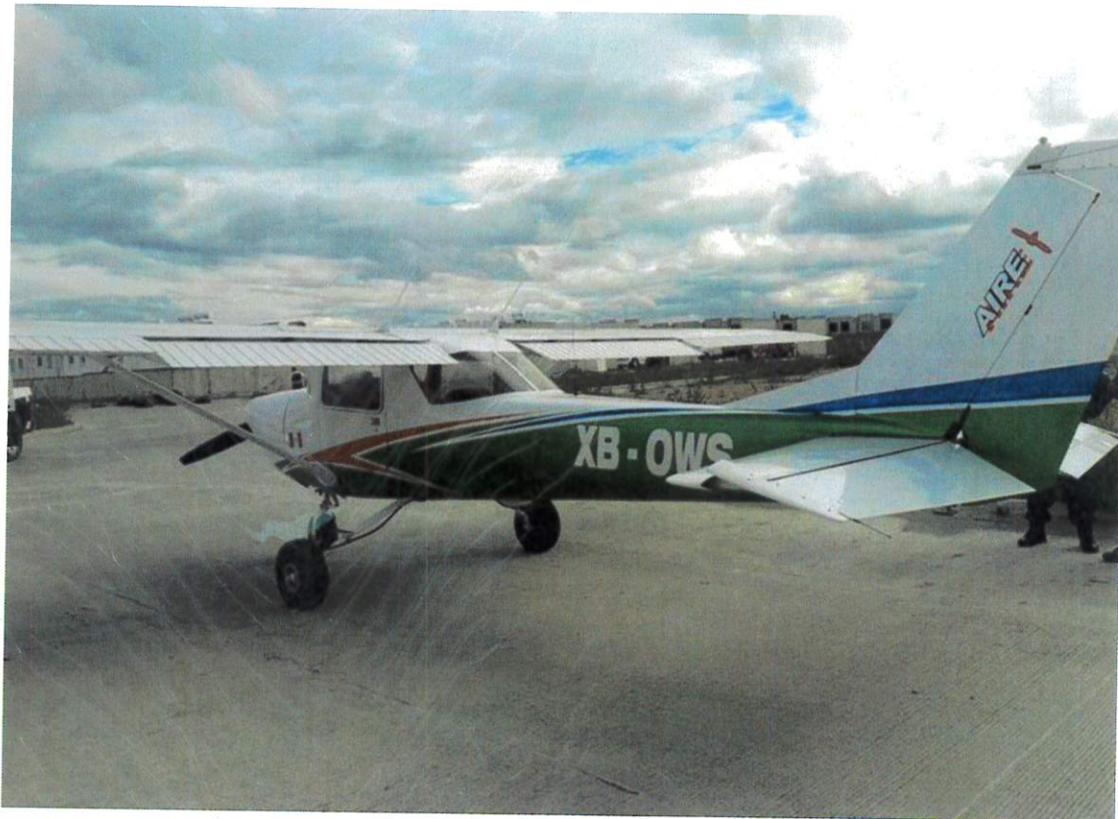
Fig. 1. Aeronave XB-OWS

El día 10 de febrero de 2019 a las 14:15 horas locales (2015 UTC) aproximadamente, la aeronave marca Cessna, modelo 150H, matrícula XB-OWS, se accidentó después de realizar un vuelo de adiestramiento al NE del aeropuerto de Atizapán, municipio de Atizapán de Zaragoza, Edo. De México; una hora regresó al aeropuerto JJC; durante el aterrizaje la aeronave tocó pista por la cabecera 22 y posteriormente a casi a 3/4 de la pista, decide rotar la aeronave para despegar, a decir de los testigos ascendió con poca velocidad y altitud, comenzando a perder la sustentación decidió realizar un viraje a la izquierda y posteriormente a la derecha, ocasionando el desplome de la aeronave, misma que terminó destruida por impacto y fuego. Los dos ocupantes resultaron con lesiones fatales.

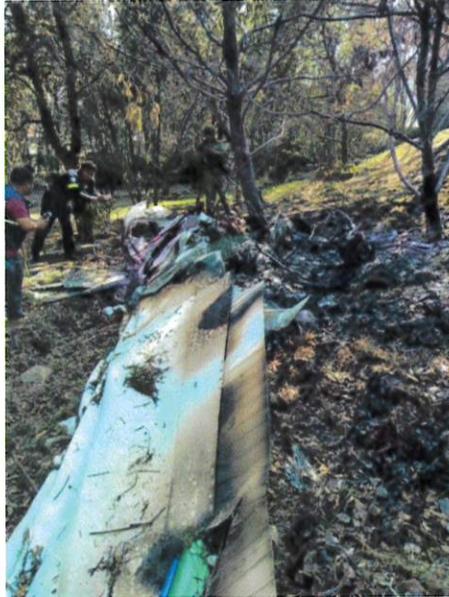
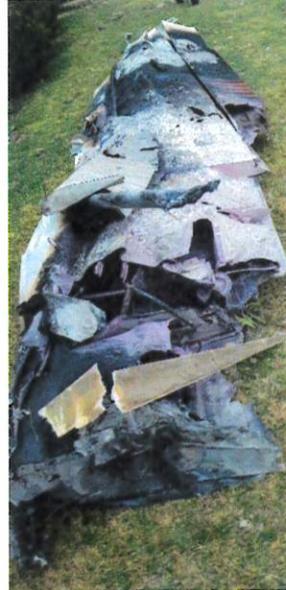
La cabina y el fuselaje se consumieron por el fuego, las semi-alas con daños mayores por impacto y fuego; la semi-ala derecha consumida por fuego a la altura del tanque de combustible, el borde de ataque destruido por el impacto; la semi-ala izquierda con daños por impacto, en el borde de ataque y daños por fuego e impacto en las superficies de control; desprendimiento de las puntas de ala; daños mayores al tren de aterrizaje por impacto y fuego; daños mayores a la hélice por impacto, daños mayores al motor por impacto y fuego; el empenaje se consumió por fuego quedándose los restos, del estabilizador vertical; los instrumentos de cabina y palancas de la mezcla y del acelerador se encontraron severamente dañadas por el impacto y fuego.

Fig. 2. Restos de las semi-alas en el lugar del accidente

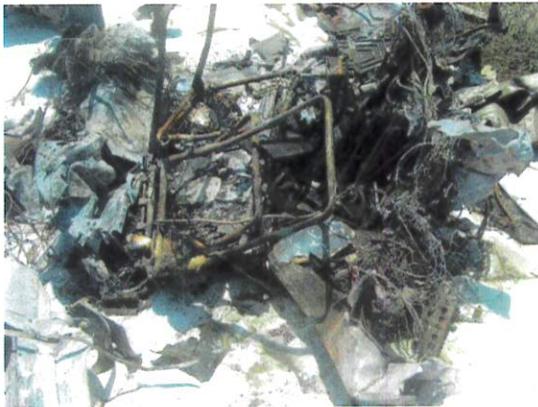
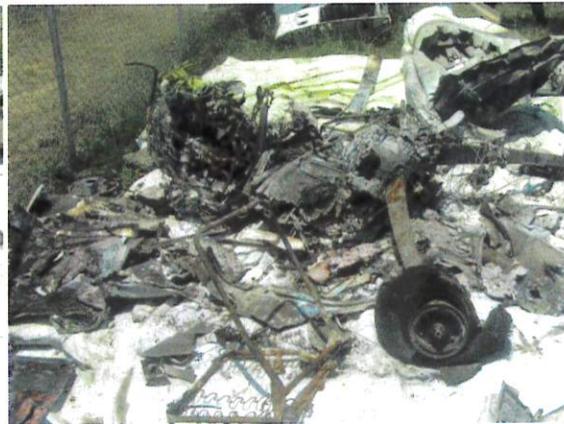
Fig. 3. Restos a la cabina y tren principal de la aeronave XB-OWS.

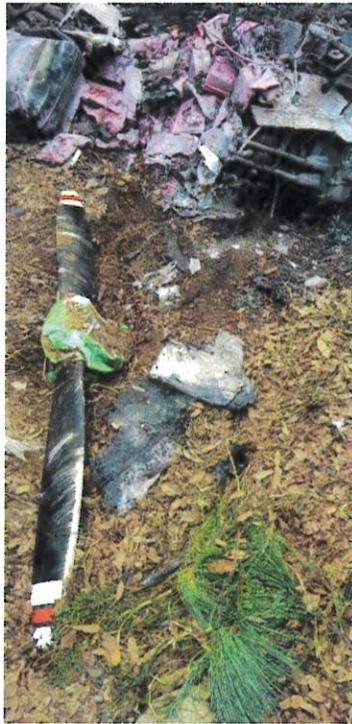
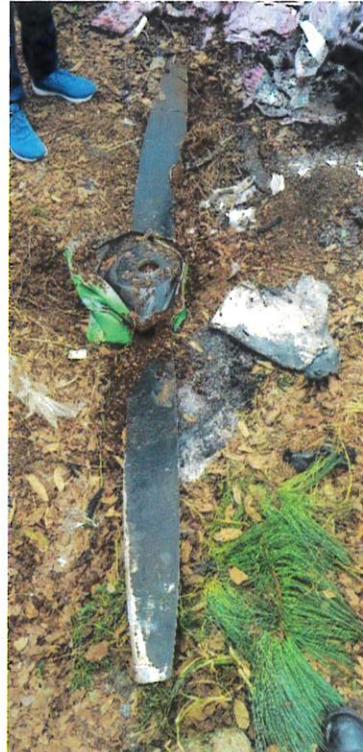
Fig. 4. Restos de la hélice en el lugar del accidente.

La hélice que se encontró en el lugar del impacto era marca Sensenich, modelo 74DM6S8-0-54, paso fijo de dos palas, se encontró aproximadamente a 0.5 m del motor, incrustada en la tierra, ésta presentaba todos los pernos degollados que van sujetos con el motor, el spiner estaba totalmente compactado y deformado, el núcleo de la hélice tenía una deformación cerca del radio exterior que evidenciaba una compresión contra el eje del motor, para posteriormente desprenderse. Las puntas de las palas no presentaban flexión, ni en otra porción de éstas, solo tenían rayones en la parte frontal.

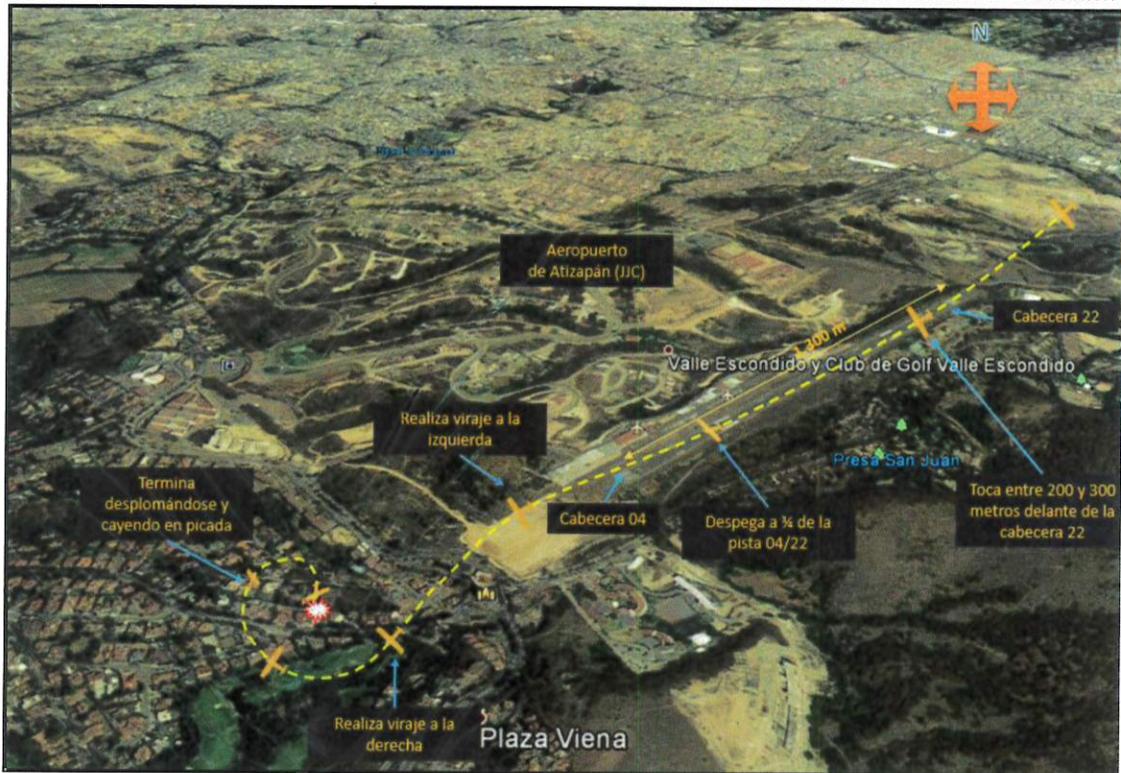
Por la información proporcionada por Comandancia, se describe la siguiente trayectoria en la siguiente figura, en la cual se puede observar que después de despegar de la cabecera 04, la aeronave realizó un viraje a la izquierda y posteriormente a la derecha, entrando en barrena; durante el impacto la hélice se desprendió del motor quedando frente a la aeronave aproximadamente a unos 0.5 m de distancia, incrustada en la tierra.

Fig. 6. trayectoria del impacto de la aeronave XB-OWS

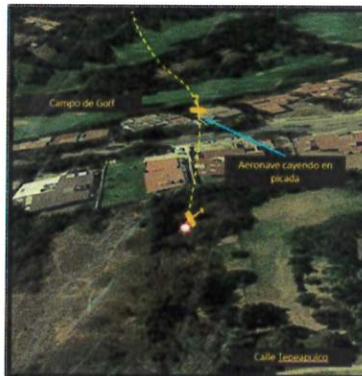
Fig. 6. Desplome de la aeronave XB-OWS.

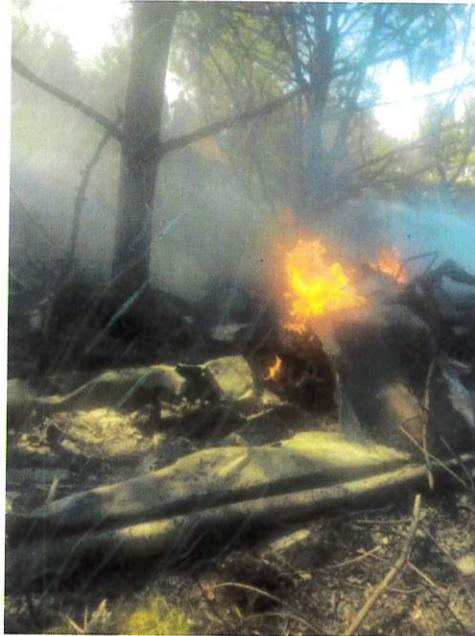
Después del impacto se originó fuego debido a las partes calientes del motor y el combustible a bordo de la aeronave, el incendio provocó en su mayoría la destrucción de la aeronave y la flora a su alrededor, posteriormente llegó el cuerpo de bomberos del municipio el cual logró apagar el incendio y rescatar los cuerpos de los tripulantes.

Fig. 10. Incendio de los restos de la aeronave XB-OWS en el lugar del accidente

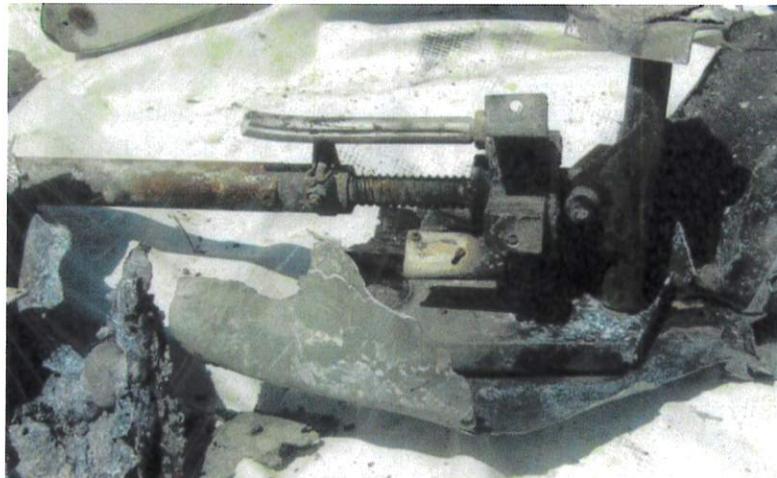
Se observó entre los restos de la aeronave el actuador de los flaps encontrándolo con un desplazamiento aproximado de entre 14° y 17°, según se observa en la siguiente imagen.

Fig. 11. Restos del actuador de los Flaps de la aeronave XB-OWS

- 3.1.1 Las lesiones descritas en la necropsia del instructor determinan que éste iba al mando de los controles.
- 3.1.2 La tripulación no reportó algún problema con la aeronave a su compañía ni a AFIS.
- 3.1.3 Se encontró el actuador de los Flaps extendido aproximadamente de 14° a 17°, por lo que la configuración de la aeronave no era la adecuada para el despegue.

**“Impacto de la aeronave contra el terreno al entrar en barrena por realizar un viraje con poca velocidad, posterior a un toque y despegue con una configuración inadecuada de flaps”**

- Reforzar la instrucción de CRM/ADM y ALAR/CFIT a las tripulaciones, tanto instructores, como estudiantes, periódicamente como lo marca la legislación nacional vigente.
- Implementar o reforzar el procedimiento de verificación por parte del instructor de la fase de adiestramiento que corresponda.
