Secretaría de Comunicaciones y Transportes
Subsecretaría de Transporte
Dirección General de Aeronáutica Civil
Comisión Investigadora y Dictaminadora de Accidentes e Incidentes de Aviación

Aeronave: Marca Cessna, Modelo T206H, Numero de serie **VER 1**, Matrícula XB-IKU.
Propietario: Sistemas Avanzados y Proyectos, S.A. de C. V.
Lugar: 80 MN en la Radial 025 del VOR del Aeropuerto del Norte.
Hora y fecha: 15:35 horas 03 de octubre de 2016.

INFORME FINAL DE LA COMISIÓN INVESTIGADORA Y DICTAMINADORA DE
ACCIDENTES E INCIDENTES DE AVIACIÓN CELEBRADA EL DÍA
30 / JUNIO / 2017

Matrícula: XB-IKU
Expediente: ACC/DT/AF/A/034/2016 MMAN

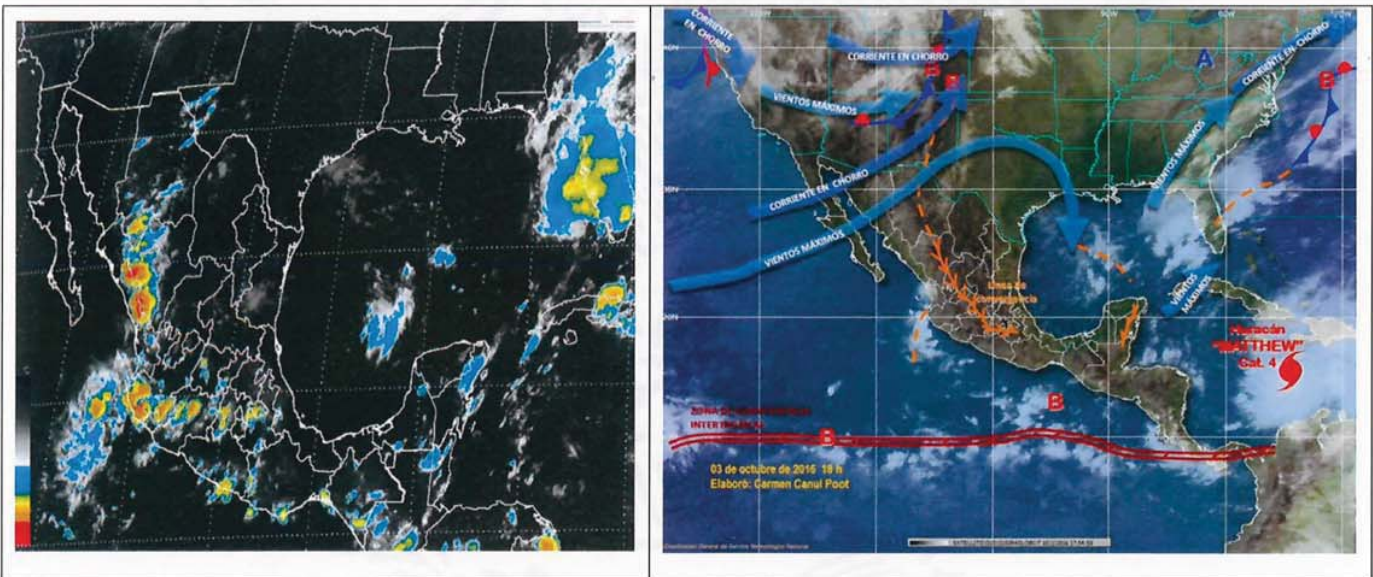
Del análisis de la información contenida en el Pronóstico Meteorológico General Preparado otorgado por la Comisión Nacional del Agua el día 03 de octubre a las 06:00 horas con un período de validez del día 03 de octubre a las 06:00 hasta el día 04 de octubre a las 06:00 horas.

Dos canales de baja presión y la entrada de humedad de ambos océanos, favoreciendo potencial de tormentas puntuales muy fuertes y lluvias con intervalos de chubascos (5.1 a 25 mm) con temperaturas de 35°C a 40°C en Nuevo Leon

Dadas las condiciones atmosféricas que continuaron predominando en la zona del accidente, informó la autoridad aeronáutica que las tareas de búsqueda y salvamento que se estaban realizando en conjunto con Protección Civil, SEMAR, SEDENA y PGR se vieron obstaculizadas, localizando la aeronave hasta el día 06 de octubre sin embargo por lo inaccesible se llegó al sitio hasta el día 07 de octubre 2016.
