ACCIDENTE DE AVIACION

EXP. No.
ACC/DT/AF/A/020/2015 MMPR

Aeronave: Marca Cessna, Modelo 182, Numero de serie **VER 1**, Matrícula XB-LKB, año de fabricación 1965

INFORME FINAL DE ACCIDENTE GRAVE

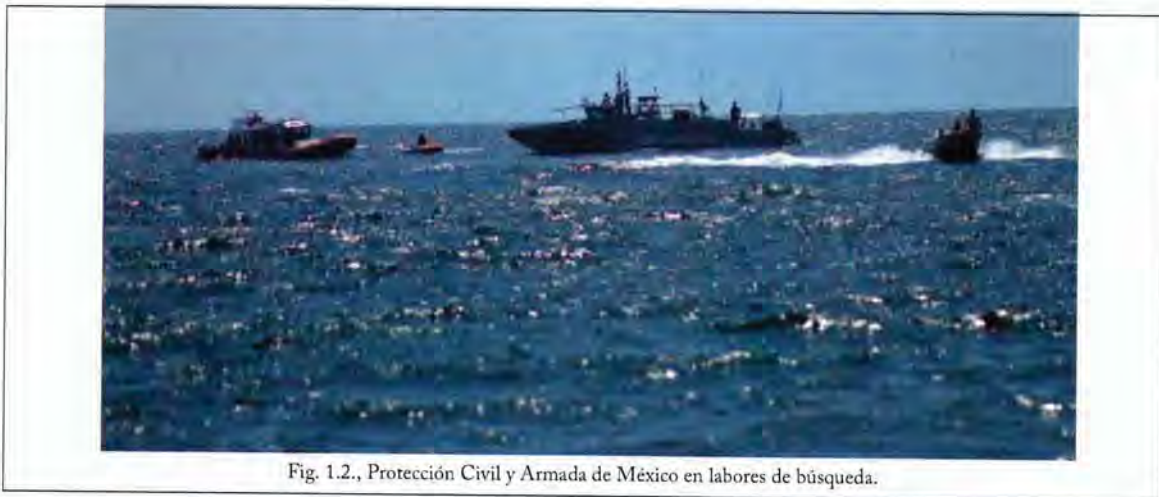
A las 13:34 horas (19:34 UTC) la Autoridad Aeronáutica del Aeropuerto de Puerto Vallarta recibe la notificación de la TWR PVR, que indica que el piloto de la aeronave XB-LKB se reporta en emergencia ya que durante el vuelo de salto de paracaídas dos personas en tándem se había atorado en la pierna derecha del tren de aterrizaje de la aeronave, además TWR PVR indica que procede a observar con los binoculares y aprecia que aproximadamente a 3 DME, un objeto colgando de la aeronave, TWR PVR indica que a las 13:40 horas (19:40 UTC) aproximadamente observa a la aeronave volando y cruzando la trayectoria de la pista 22 rumbo SE aproximadamente a 100 pies sobre la línea de la costa, continua volando hasta perderlo de vista intentando comunicarse en diversas ocasiones sin obtener respuesta.

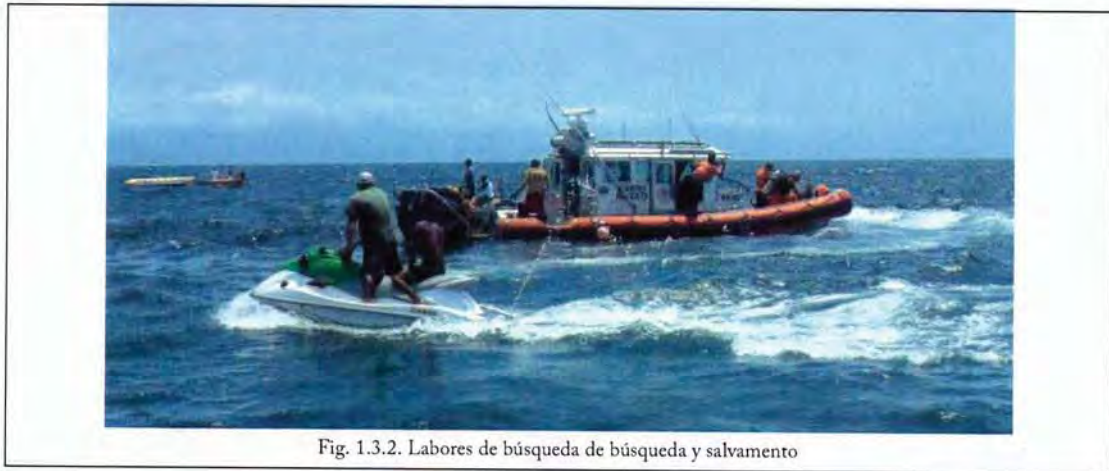
La aeronave se hundió en una zona con profundidad de entre 500 a 1000 metros, y al no contar con equipos adecuados y personal debidamente capacitado no fue posible rescatar la aeronave ni los cuerpos de los paracaidistas.

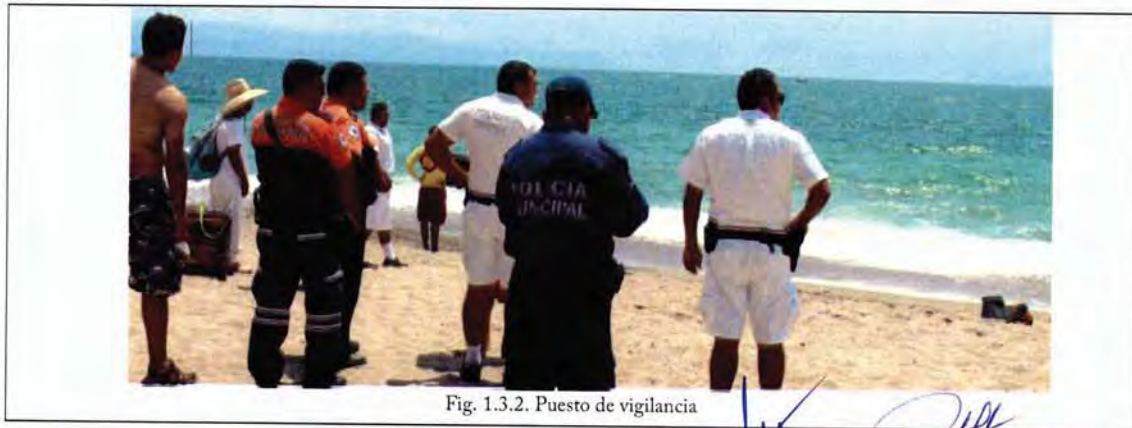
Después del suceso se implementó un puesto de vigilancia para esperar que comenzaran a salir componentes desprendidos o los cuerpos de los paracaidistas sin embargo no hubo éxito.
