**INFORME FINAL DE ACCIDENTE  
DICTAMEN DE CAUSA PROBABLE**

EXP. No. **ACCDTAF036/2020MMVA**

**Aeronave:** Marca Bombardier, Modelo BD-100-1A10, Número de serie **VER 1**  
Matrícula XA-PER.

**Lugar:** Plataforma de Aviación General del Aeropuerto de Villahermosa.

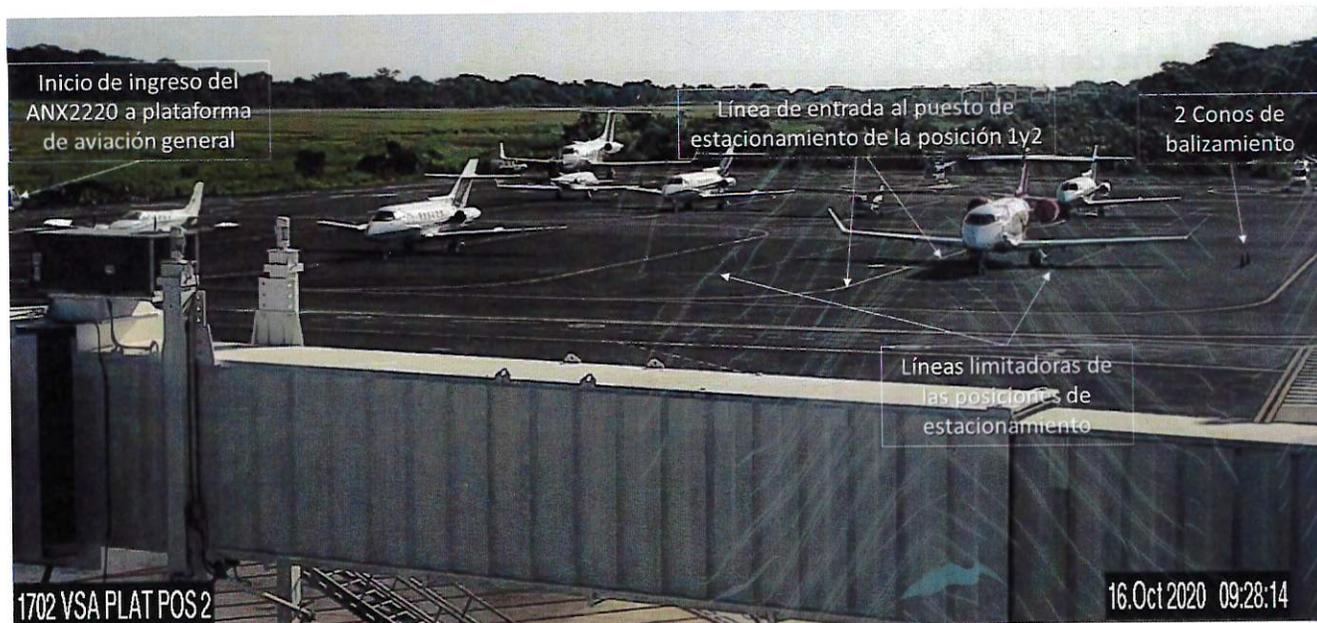
Fig. 1.1.2. Helicóptero militar ANX2220 ingresando a la plataforma de aviación general de VSA

El CCTV de VSA se encuentra habilitado y grabando, sin embargo, la hora que señala la cámara 1702 VSA PLAT POS 2 está desfasada por 02 minutos con 8 segundos, lo anterior con respecto a las comunicaciones del ANX2220 con TWR VSA. Por lo que siendo las 09:28:27 hora local, TWR VSA le indica al MARINA VEINTI DOS VEINTE QUE DESALOJE VÍA ALFA A PLATAFORMA, sin que la tripulación colacione esta instrucción, únicamente dirigiéndose a la plataforma de aviación general.

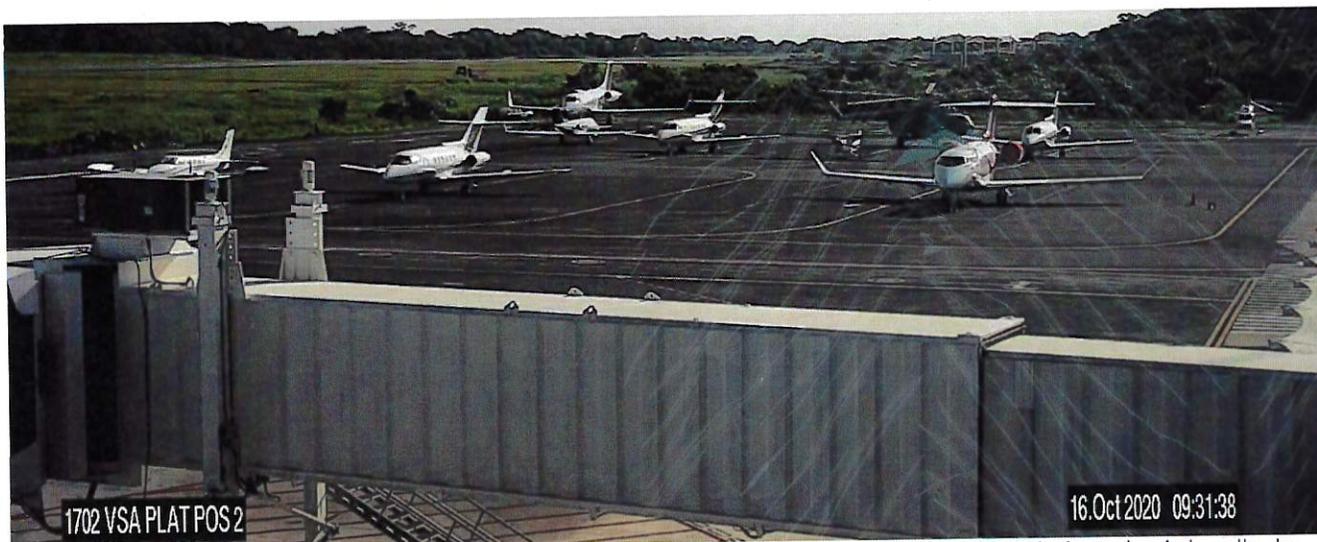
Fig. 1.1.5. El ANX2220 después de haberse parado detrás de las posiciones 11 y 12, inicia el movimiento hacia la calle de acceso 5

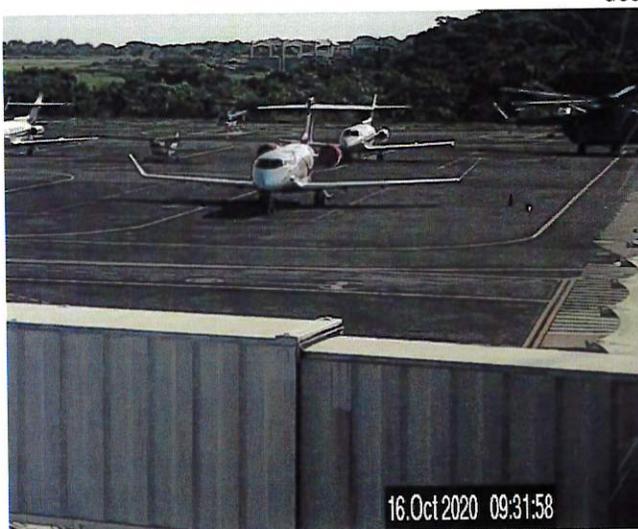
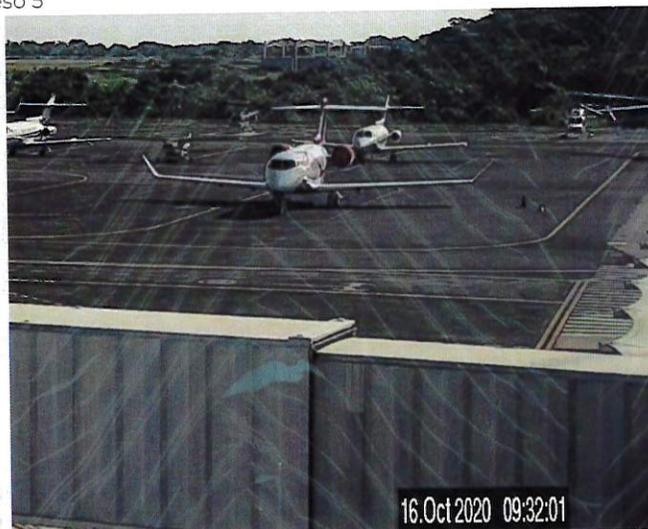
Fig. 1.1.6. El ANX2220 ingresa a la calle de rodaje 5 de la plataforma de aviación general y avanza sobre las dos líneas delimitadoras operacionales de esta plataforma

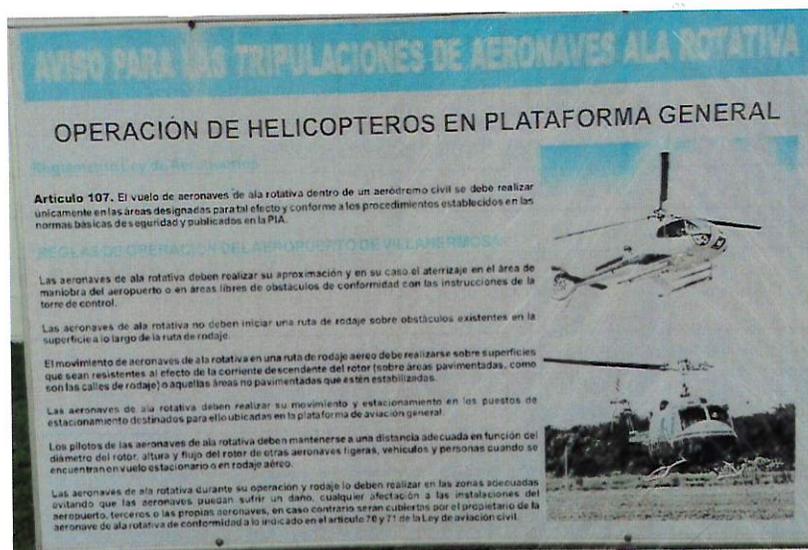
La Administración del aeropuerto de VSA advierte a través de un letrero ubicado a un costado de la plataforma de aviación general, a las tripulaciones de aeronaves de ala rotativa sus reglas de operación, el cual indica lo siguiente **"(...) Aeronaves de ala rotativa deben realizar su movimiento y estacionamiento en los puestos de estacionamiento destinados para ello ubicadas en la plataforma de aviación general (...)"**.

Fig. 1.7.1. Letrero ubicado a un costado de Aviación General de la estación de VSA.

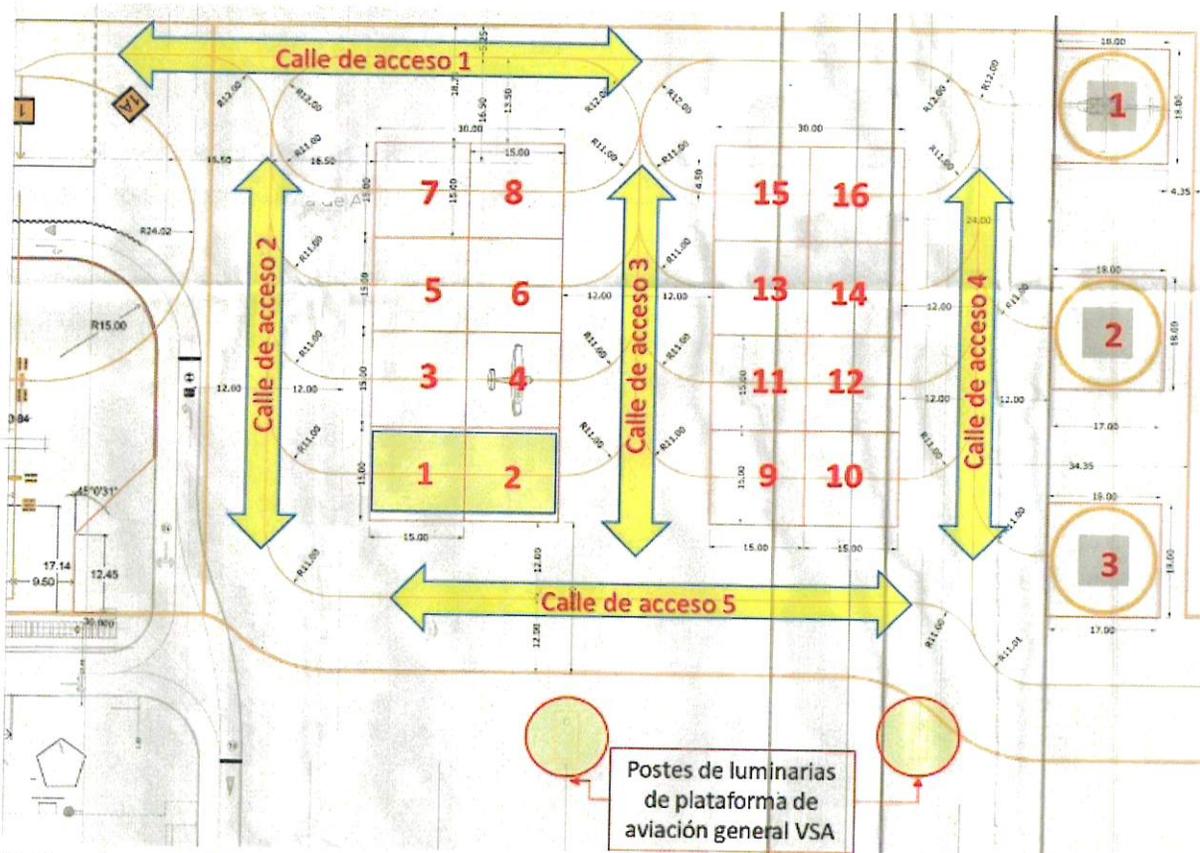
La plataforma de aviación general de VSA cuenta con 16 posiciones de estacionamiento (ver imagen 1.9.1.) para aeronaves con dimensiones típicas de aviación general, cada cajón de 15m x 15m, y tres posiciones de estacionamiento para aeronaves de ala rotativa y calles de acceso a esta plataforma de 24m de ancho.

Fig. 1.9.1. Croquis proporcionado por la administración del aeropuerto, de la plataforma de aviación general, ni físicamente ni en el croquis, no está señalizado, en el presente informe se asignó la identificación para fines de análisis únicamente.
